### **Accident and incident investigation report**

**Collision of the regional passenger train No. 3420 with a car at the level crossing  
No. P7724 at Ostrava-Třebovice station**

**Friday, 16<sup>th</sup> February 2018**

**č. j.: 6-569/2018/DI**

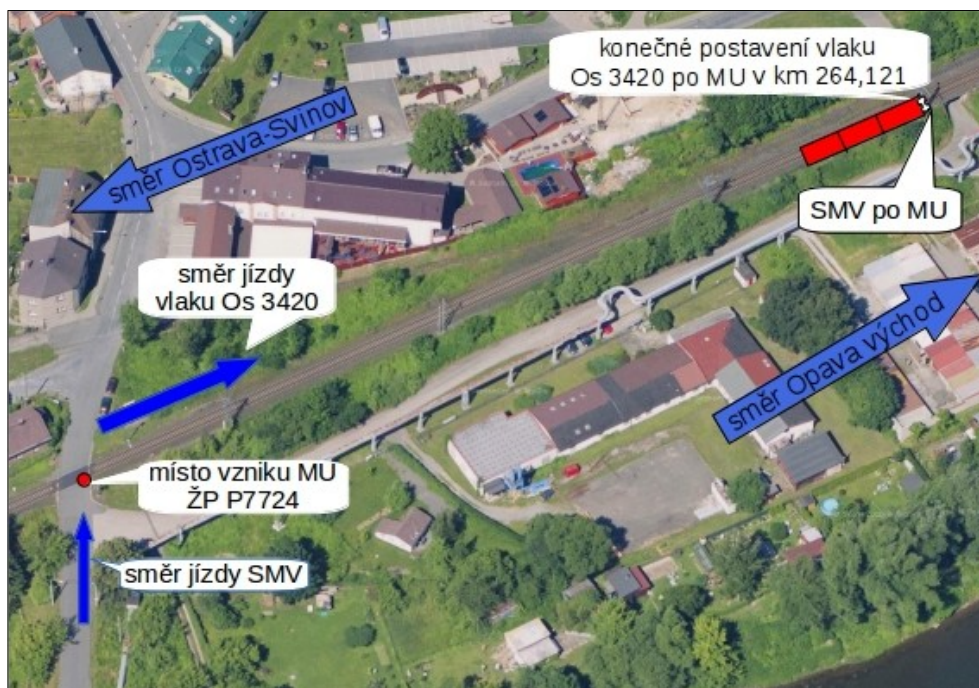
Obr. č. 2: Schéma místa vzniku MU na ŽP P7724 v žst. Ostrava-Třebovice

Dne 16. 2. 2018 vjel osobní automobil, tovární značky Volkswagen Touareg (dále také SMV), na ŽP P7724, a to ve chvíli, kdy se k ŽP z jeho levé strany, tzn. ze směru od žst. Ostrava-Svinov, blížil vlak Os 3420. Následovalo střetnutí, při němž vlak narazil do levé boční části SMV.
