The Rail Safety Inspection Office

Investigation Report of Railway Accident

Collision of regional passenger train No. 5303 with a car at the level crossing
P5312 between Žďárec u Skutče and Hlinsko v Čechách stations

č. j.: 6-3986/2015/DI

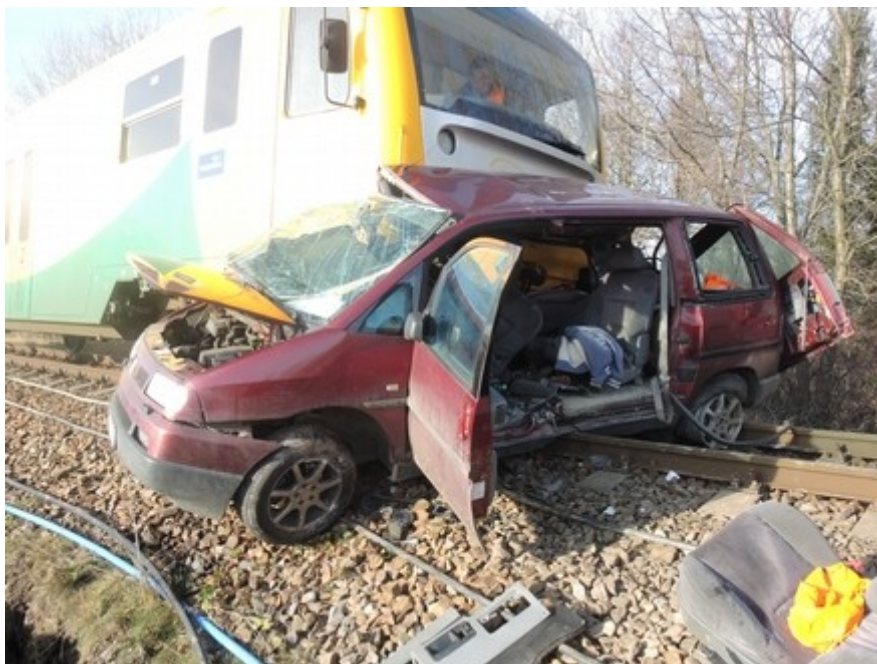
Zdroj: Dražní inspekce

Popis události: střetnutí vlaku Os 5303 s osobním automobilem.

Dráha, místo: dráha železniční, celostátní, železniční přejezd P5312 v km 52,066 mezi železničními stanicemi Žďárec u Skutče a Hlinsko v Čechách.

- nedovolené vjetí osobního automobilu na železniční přejezd v době, kdy se k němu blížil vlak a byla dávana zvuková i světelná výstraha dvěma červenými střídavě přerušovanými světly signálu přejezdového zabezpečovacího zařízení.

- Root cause: none.
- Recommendations:
- 1) Addressed to infrastructure manager Správa železniční dopravní cesty, s. o.:
- as a follow-up to already issued safety recommendations it is recommended to change level crossing system of level crossing No. P5312 to level crossing system equipped with barriers;
