The Rail Safety Inspection Office

Investigation Report of Railway Accident

Collision of the regional passenger train No. 9329 with a long distance passenger
train No. 983 at Poříčany station

č. j.: 6-4252/2014/DI

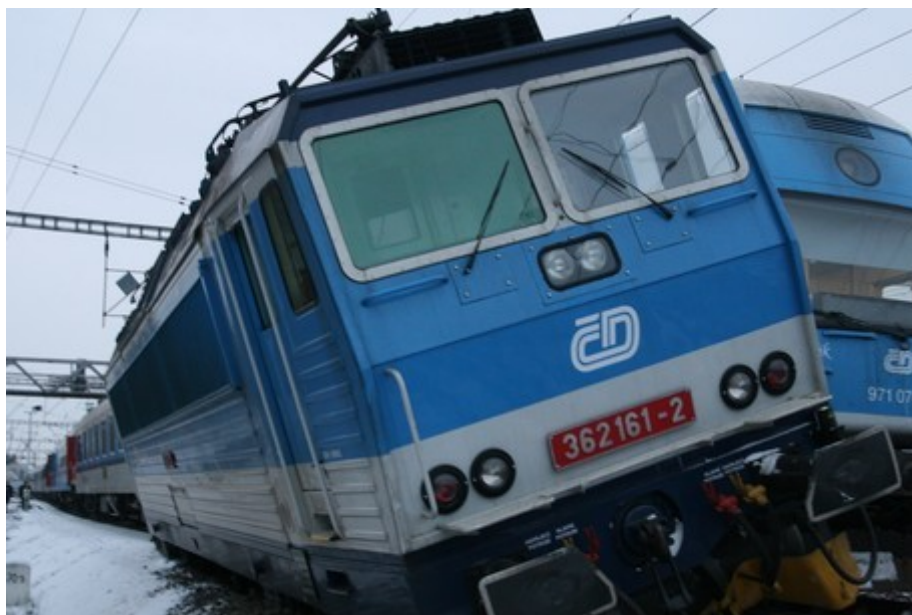
Zdroj: Dražní inspekce

- Skupina události: závažná nehoda.
- Vznik události: 30. 12. 2014, 14:30 h
- Popis události: nedovolená jízda vlaku Os 9329 kolem návěstidla S1 zakazujícího jízdu, vjetí do postavené vlakové cesty pro vlak R 983 s následnou srážkou drážních vozidel a vykolejením (důsledek selhání lidského činitele).

- Dráha, místo: dráha celostátní, železniční stanice Poříčany, 1. staniční kolej, odjezdové návěstidlo S1 km 370,559, místo srážky vlaků: výhybka č. 14, km 370,510.
