Závěrečná zpráva o výsledcích šetření mimořádné události

Nezajištěná jízda vlaku Služ 57394 s následným vykolejením a srážkou se speciálním hnacím drážním vozidlem v železniční stanici Řevnice

Accident and incident investigation report

Unsecured movement of the service train No. 57394 with consequent derailment and collision with a special rolling stock at Řevnice station

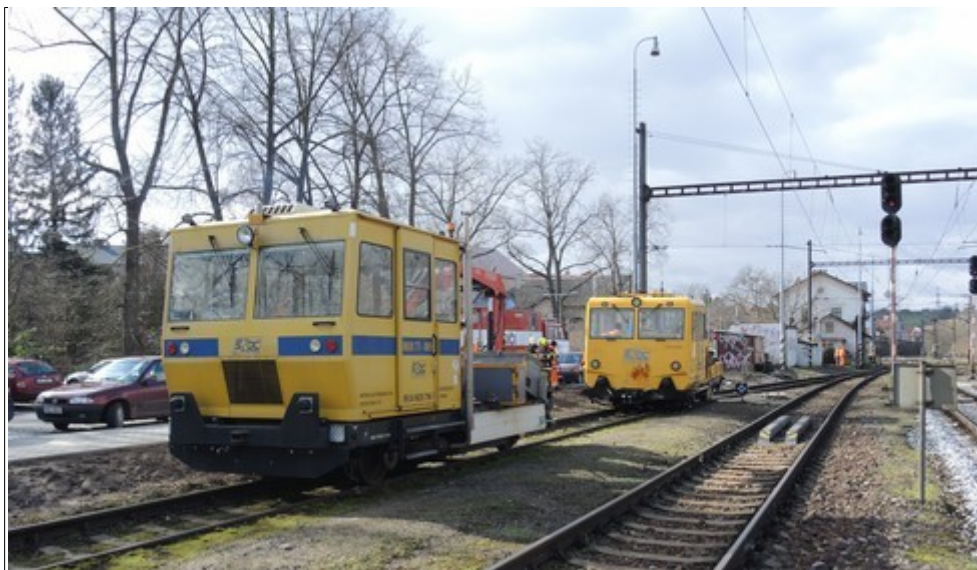
Zdroj: Drážní inspekce

Popis události: nezajištěná jízda vlaku Služ 57394 s následným vykolejením na výkolejce a srážkou se stojícím speciálním hnacím drážním vozidlem.

Dráha, místo: dráha železniční, kategorie celostátní, Praha-Smíchov – Beroun, železniční stanice Řevnice, výhybka č. 9 v km 23,834. Místo vykolejení se nacházelo na výkolejce Vk2 v km 23,777 na 5. SK.
