The Rail Safety Inspection Office

Střetnutí vlaku Os 5449 s jízdní soupravou na dráze železniční,
regionální, na železničním přejezdu P3540 v žst. Šluknov

Investigation Report of Railway Accident

Collision of the regional passenger train No. 5449 with a truck at level
crossing No. 3540 in Šluknov station

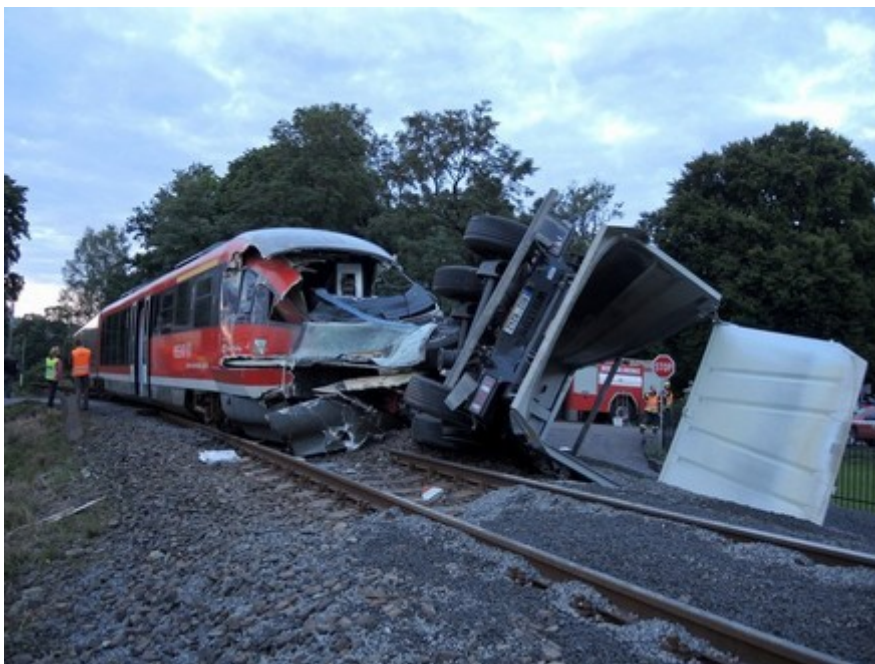
Popis události: střetnutí vlaku Os 5449 s jízdní soupravou na dráze železniční, regionální, na železničním přejezdu P3540 na záhlaví žst. Šluknov s následným vykolejením.
