Závěrečná zpráva o výsledcích šetření mimořádné události

**Střetnutí vlaku Ex 352 s osobním automobilem na železničním přejezdu P619
v železniční stanici Staňkov**

Accident and incident investigation report

**Collision of the long distance passenger train No. 352 with a car at the level
crossing No. P619 at Staňkov station**

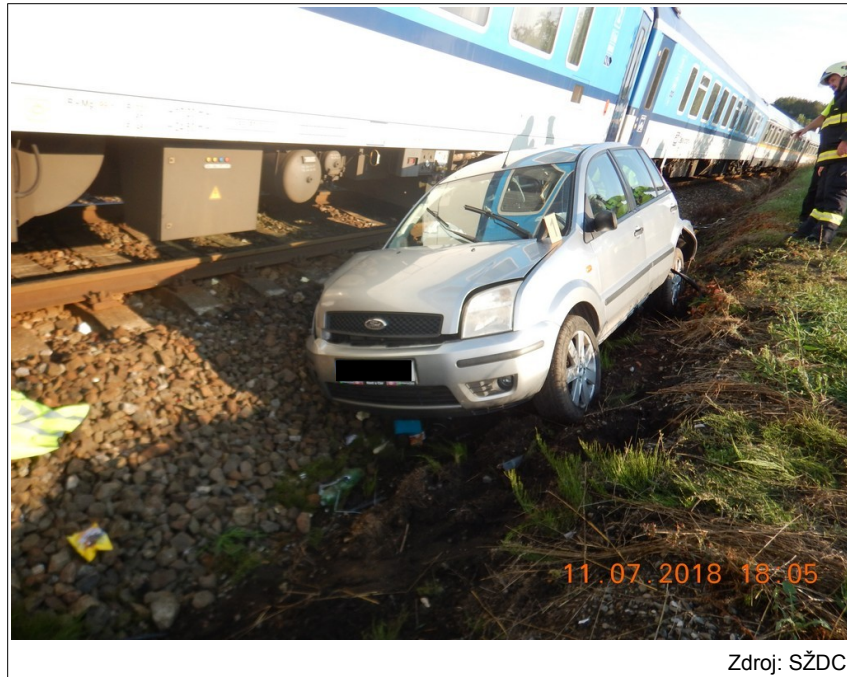
- Skupina události: nehoda.
- Vznik události: 11. 7. 2018, 17.51 h.
- Popis události: střetnutí vlaku Ex 352 s osobním automobilem.
- Dráha, místo: dráha železniční, kategorie celostátní, Plzeň hl. n. – Česká Kubice st. hr., obvod železniční stanice Staňkov, železniční přejezd P619 v km 148,280.
- Zúčastnění: Správa železniční dopravní cesty, státní organizace (provozovatel dráhy);
České dráhy, a. s. (dopravce vlaku Ex 352);
řidička osobního automobilu.
- Následky: 1 usmrcená osoba a 3 zranění;
celková škoda 452 948 Kč.
- Bezprostřední příčina:
- nedovolené vjetí osobního automobilu na železniční přejezd P619 v době, kdy se k němu blížil vlak Ex 352 a byla dávana světelná a zvuková výstraha přejezdovým zabezpečovacím zařízením.
- Přispívající faktory:
- nebyly Drážní inspekci zjištěny.
