The Rail Safety Inspection Office

Accident and incident investigation report

Collision of the regional passenger train No. 7424 with an obstacle – the fallen trees
between Holýšov and Staňkov stations

Friday, 21st September 2018

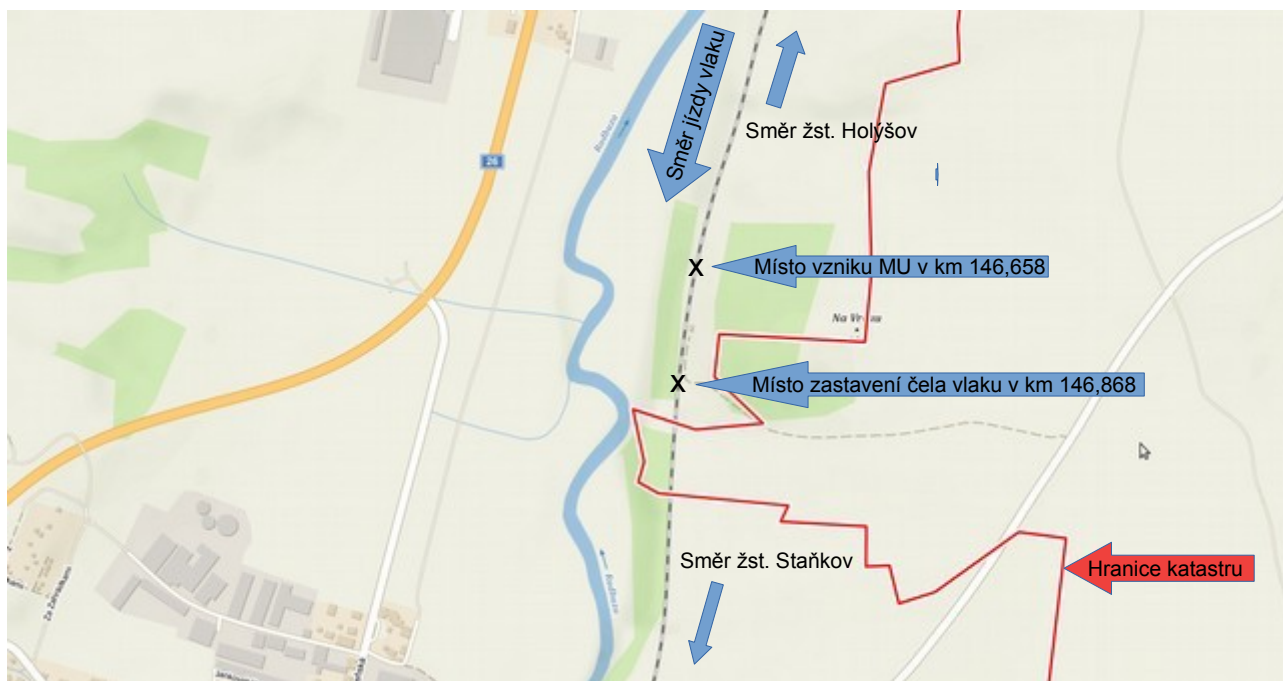
Obr. č. 2: Schéma místa vzniku MU

Dne 21. 9. 2018 v 19.14 h se vlak Os 7424 jedoucí ze žst. Plzeň hl. n. do žst. Domažlice v km 146,658, tj. v úseku mezi žst. Holýšov a žst. Staňkov, srazil s překážkou, čtyřmi vzrostlými stromy spadlými do průjezdného průřezu provozované koleje z pravé strany ve směru jízdy vlaku.

- traťová kolej v místě MU je situována v přímém směru, na pravé straně (ve směru jízdy Os 7424) je traťový násep vysoký cca 6 m;
- čelo vlaku zastavilo v km 146,868, tj. 210 m za místem vzniku MU;
- železniční svršek byl vizuálně nepoškozen, místy znečištěn unikajícími provozními kapalinami z poškozené strojovny HDV.

- na traťové koleji v km 146,658 se nacházel první zlomený strom – akát (obvod kmenu 90 cm, výška 15 m), který rostl v úrovni km 146,671, část stromu při srážce s HDV (pravým bokem) pronikla do žaluzií chlazení a do strojovny;
- druhý strom – dub (obvod kmenu 80 cm, výška 23 m) a třetí strom – modřín (obvod kmenu 95 cm, výška 20 m) byly vyvrácené a spadlé na koleji v km 146,749, rostly v úrovni km 146,762;
- čtvrtý vyvrácený strom – dub (obvod kmenu 120 cm, výška 23 m) se rozlomil na dvě části, spadl na zadní část střechy posledního vozu a na kolej v km 146,827, rostl v úrovni km 146,834;
- spadlé stromy byly normálně olistěné a na povrchu nejevily známky plísně, hniloby a trouchnivění;
- všechny spadlé stromy rostly v ochranném pásmu dráhy ve vzdálenosti 8,83 m – 12,54 m od provozované koleje.

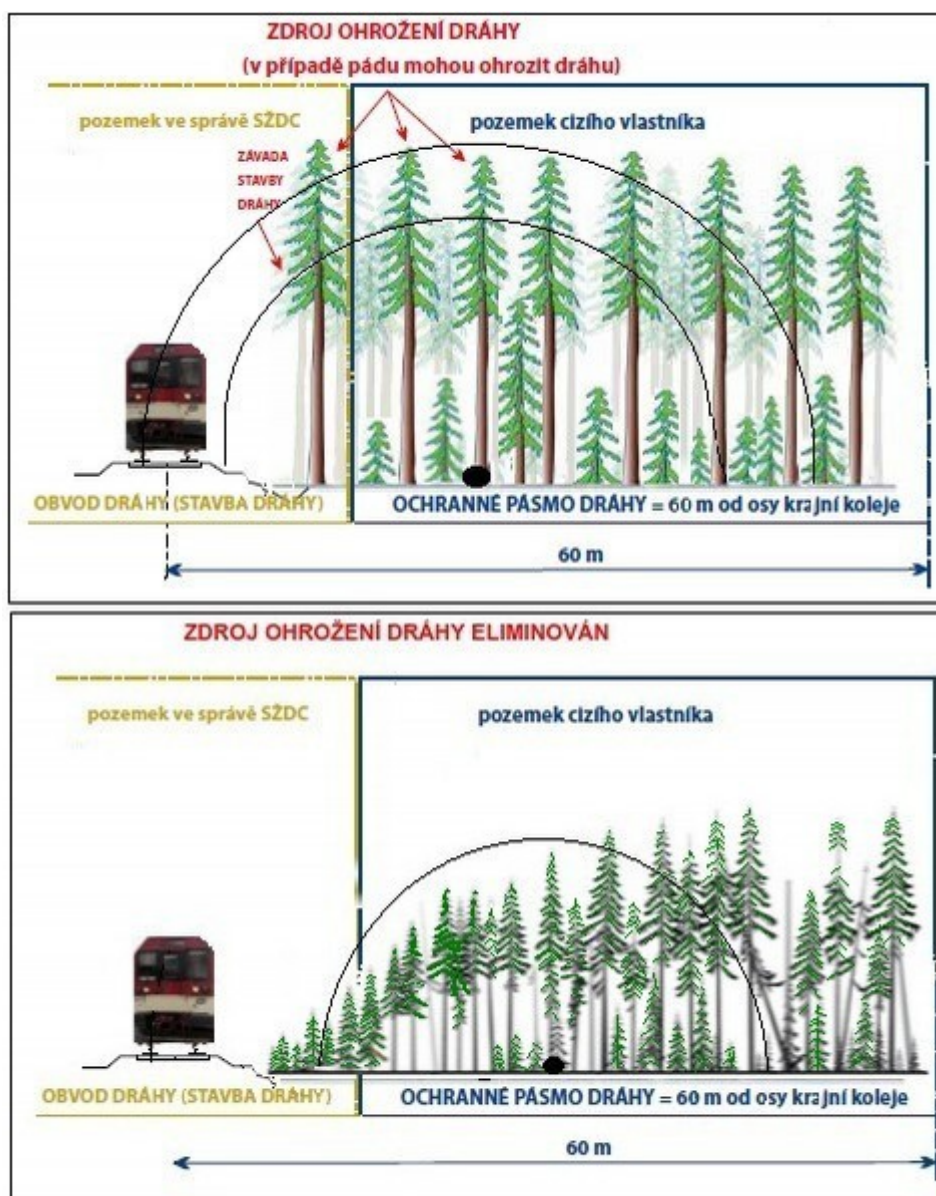
Obr. č. 4: Strom – možný zdroj ohrožení dráhy

Vysvětlení pojmu Ochranné pásmo dráhy:

V § 8 odst. 1 písm. a) zákona č. 266/1994 Sb. je uvedeno: „*Ochranné pásmo dráhy tvoří prostor po obou stranách dráhy, jehož hranice jsou vymezeny svislou plochou vedenou u dráhy celostátní a u dráhy regionální 60 m od osy krajní koleje, nejméně však ve vzdálenosti 30 m od hranic obvodu dráhy*“.
