Zpráva o výsledcích šetření příčin a okolností vzniku mimořádné události

Střetnutí vlaku Os 2710 s dodávkovým automobilem na železničním přejezdu P8143 v km 8,985, na dráze železniční, regionální, mezi železničními stanicemi Sudoměřice nad Moravou a Strážnice

Investigation Report of Railway Accident

Collision of regional passenger train No. 2710 with a van at the level crossing No. P8143 between Sudoměřice na Moravě and Strážnice stations

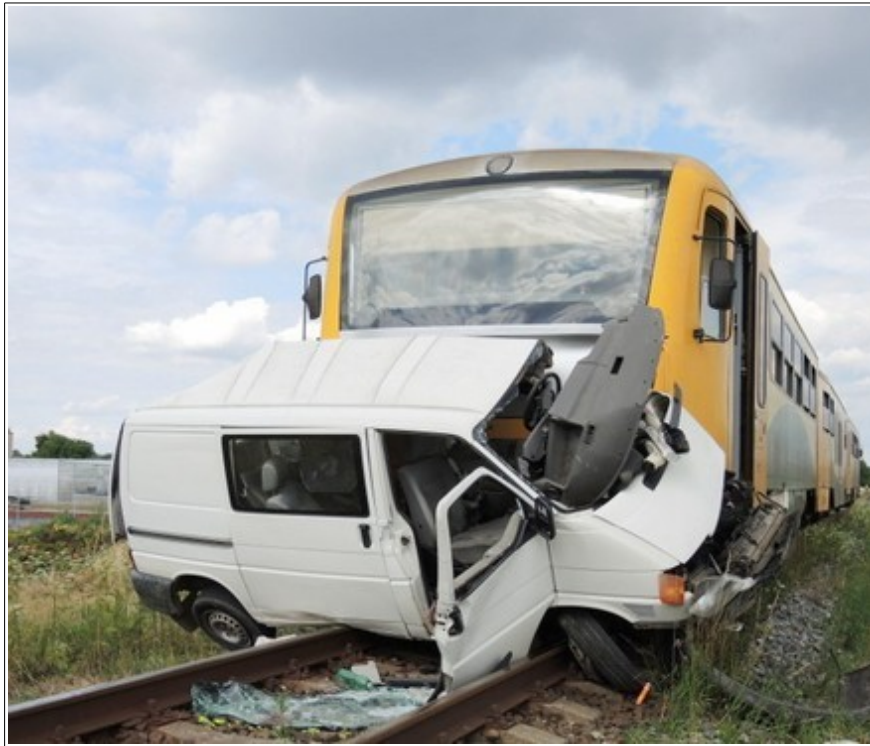
- Skupina události: nehoda.
- Vznik události: 24. 6. 2015, 13:21 h.
- Popis události: střetnutí vlaku Os 2710 s dodávkovým automobilem na železničním přejezdu.
- Dráha, místo: dráha regionální, mezi železničními stanicemi Sudoměřice nad Moravou a Strážnice, přejezd P8143 v km 8,985.
- Zúčastnění: Správa železniční dopravní cesty, státní organizace (provozovatel dráhy);
České dráhy, a. s. (dopravce vlaku Os 2710);
řidič dodávkového automobilu.
- Následky: 1 usmrcený a 2 zranění;
celková škoda 373 263 Kč.

- Direct cause: unauthorized entry of a van onto a level crossing at a time when acoustic and visual warnings were being given.
- Contributory factor: none.

- Root cause: none.
- Recommendations:
- 1) Addressed to infrastructure manager Správa železniční dopravní cesty, s. o.:
- improve safety at the level crossing P8143 by installing barriers;
