## **Zpráva o výsledcích šetření příčin a okolností vzniku mimořádné události**

Střetnutí vlaku Os 14523 s nákladním automobilem na železničním přejezdu P7140, v km 4,740, s následným vykolejením vlaku, na dráze železniční, regionální, mezi železničními stanicemi Velké Pavlovice a Kobylí na Moravě

### **Investigation Report of Railway Accident**

Collision of passenger train No. 14506 with a truck at the level crossing P7140, km 4,740, between Velké Pavlovice and Kobylí na Moravě stations with consequent derailment

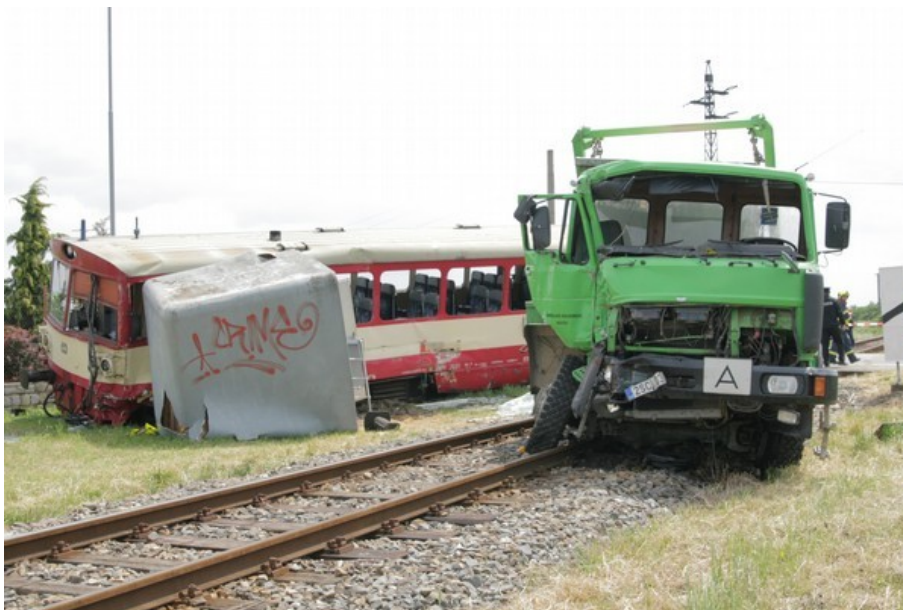
- Skupina události: nehoda.
- Vznik události: 25. 5. 2015, 11:15 h.
- Popis události: střetnutí vlaku Os 14523 s nákladním automobilem s následným vykolejením vlaku.

- Následky: 19 zraněných osob;  
celková škoda 3 400 409 Kč.
- Bezprostřední příčiny:
- nedovolené vjetí nákladního automobilu na železniční přejezd v době, kdy se k němu blížil vlak a byla dávana zvuková i světelná výstraha dvěma červenými střídavě přerušovanými světly signálu přejezdového zabezpečovacího zařízení.
