### **Investigation Report of Railway Accident**

Collision of the freight train No. 148359 with the freight train No. 53668 between  
Velké Žernoseky and Litoměřice dolní nádraží stations

Saturday, 28<sup>th</sup> March 2015

č. j.: 6-944/2015/DI

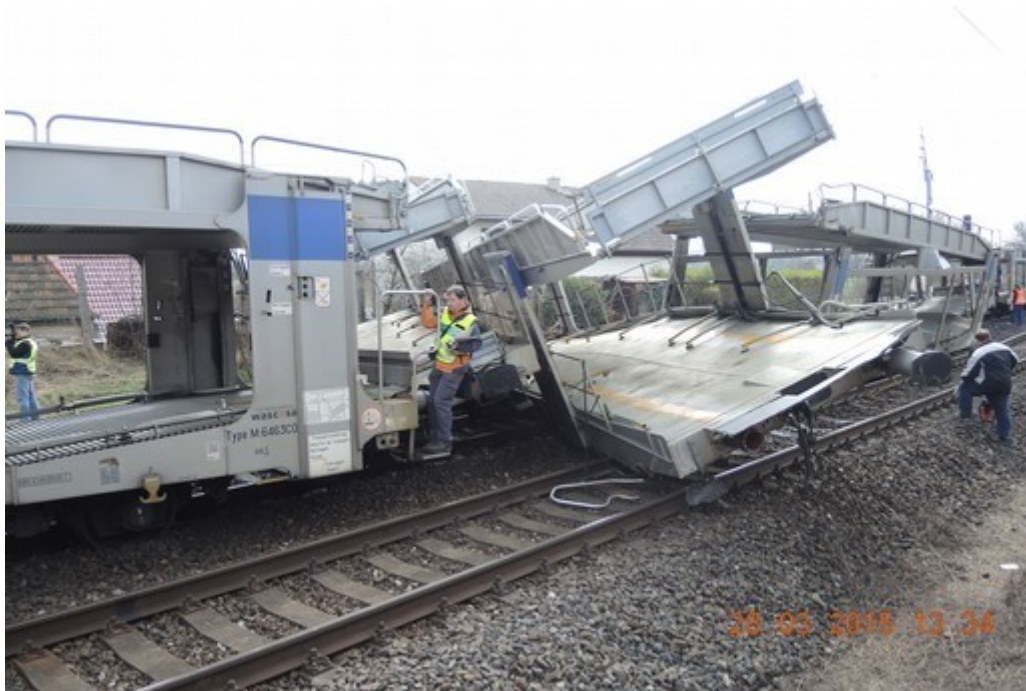
- Skupina události: závažná nehoda.
- Vznik události: 28. 3. 2015, 8.38 h.
- Popis události: nedovolená jízda vlaku Nex 148359 za úroveň návěstidla zakazujícího jízdu, následná srážka s protijedoucím vlakem Pn 53668 a vykolejení.
- Dráha, místo: dráha celostátní, odjezdové návěstidlo S1 žst. Velké Žernoseky, km 412,135. Místo srážky se nacházelo mezi železničními stanicemi Velké Žernoseky a Litoměřice dolní nádraží, 1. traťová kolej, km 411,153.
- Zúčastnění: Správa železniční dopravní cesty, státní organizace (provozovatel dráhy);  
ČD Cargo, a. s. (dopravce vlaků Nex 148359 a Pn 53668).
- Následky: 1x zranění;  
celková škoda 24 488 311 Kč.
- Bezprostřední příčina:
- nedovolená jízda vlaku Nex 148359 do mezistaničního úseku mezi žst. Velké Žernoseky a žst. Litoměřice dolní nádraží, který byl obsazen protijedoucím vlakem Pn 53668.
