## **Závěrečná zpráva o výsledcích šetření mimořádné události**

**Střetnutí vlaku Os 8709 s nákladním automobilem na železničním přejezdu P5588  
v železniční stanici Nová Ves nad Lužnicí**

**Collision of the regional passenger train No. 8709 with a lorry at the level crossing  
No. P5588 at Nová Ves nad Lužnicí station**

**č. j.: 6-1839/2018/DI**

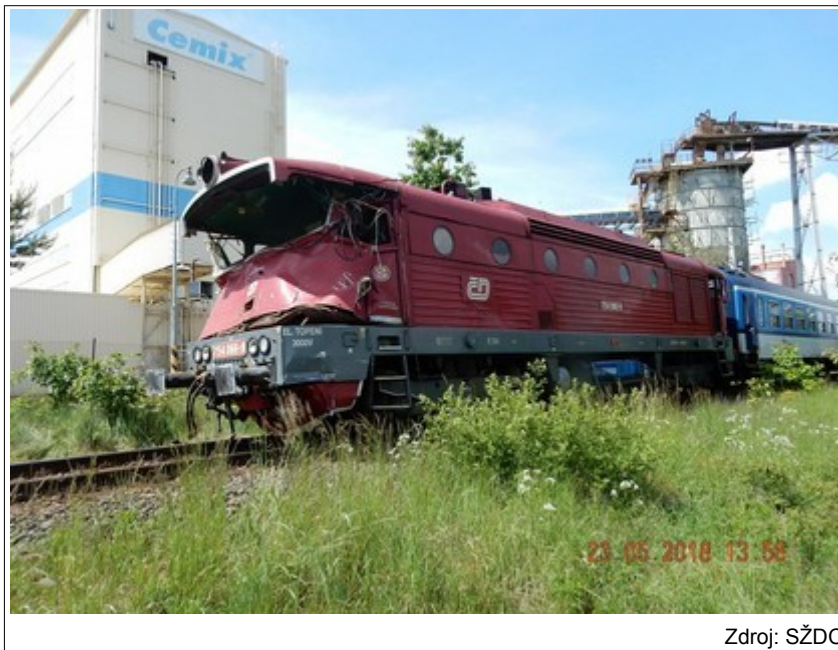
Popis události: střetnutí vlaku Os 8709 s nákladním automobilem (jízdni soupravou), tvořeným tahačem návěsů s návěsem.

Dráha, místo: dráha železniční, kategorie celostátní, České Velenice – Veselí nad Lužnicí, obvod železniční stanice Nová Ves nad Lužnicí, železniční přejezd P5588 v km 6,882.

- nedovolené vjetí nákladního automobilu na železniční přejezd P5588 v době, kdy se k němu blížil vlak Os 8709 a byla dávana světelná a zvuková výstraha přejezdovým zabezpečovacím zařízením.
