Drážní inspekce
The Rail Safety Inspection Office

Zpráva o výsledcích šetření příčin a okolností vzniku mimořádné události

Vykolejení soupravového vlaku Sv 29709 na dráze železniční, celostátní,
v železniční stanici Praha-Vršovice

Derailment of train set No. 29709 at Praha-Vršovice station

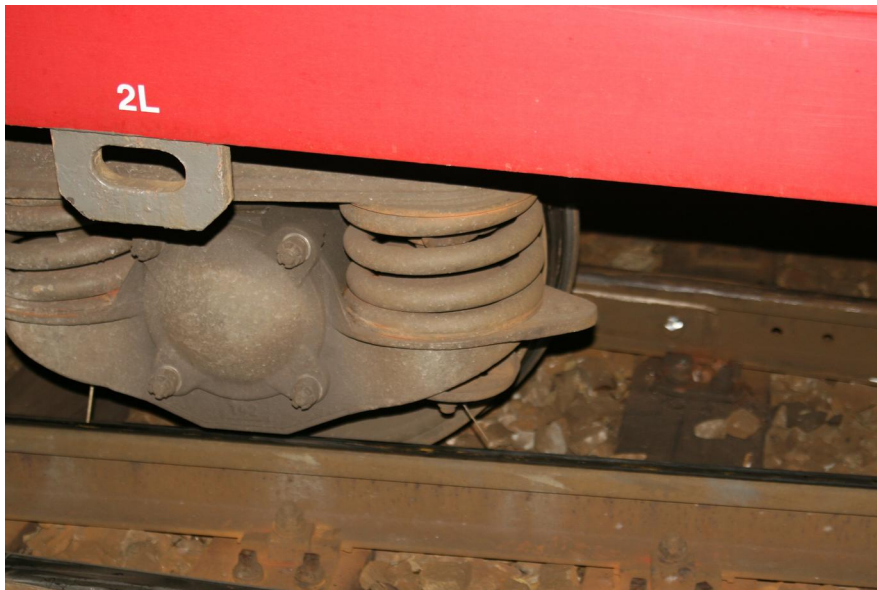
Zdroj: DI

- Skupina události: nehoda.
- Vznik události: 18. 11. 2012, 14:58 h.
- Popis události: vykolejení hnacího drážního vozidla a dvou tažených drážních vozidel vlaku Sv 29709.
- Dráha, místo: dráha celostátní, železniční stanice Praha-Vršovice, výhybka č. 23, km 182,907.
- Zúčastnění: Správa železniční dopravní cesty, státní organizace (provozovatel dráhy);
České dráhy, a. s. (dopravce vlaku Sv 29709).
- Následky: bez zranění;
celková škoda 615 800 Kč.
- Bezprostřední příčina:
- lom levého jazyka výhybky č. 23 v žst. Praha-Vršovice.
- Přispívající faktory:
- provedení návaru levého jazyka výhybky č. 23 jiným než doporučeným průměrem elektrody;
 - dlouhodobé namáhání levého jazyku, vyrobeného i uvedeného do provozu v roce 1986 jako součást výhybky č. 23;
 - rozvoj únavové trhliny v oblasti boční pojížděné plochy levého jazyka výhybky č. 23.
