The Rail Safety Inspection Office

Investigation Report of Railway Accident

**Collision of freight train No. 66301 with a bus at level crossing
No. P2724 in Všetaty station**

č. j.: 6-1160/2014/DI

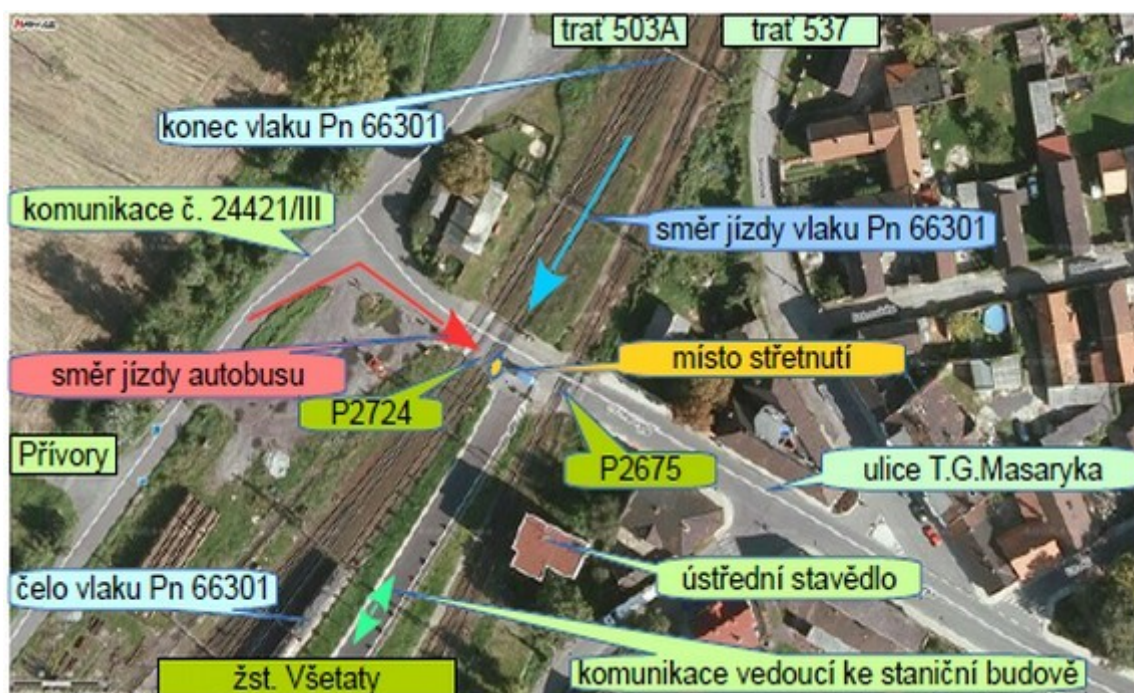
Obr. č. 2: Plánek místa vzniku MU

Při zahájení ohledávání místa MU pověřenou osobou provozovatele dráhy a dopravce byl autobus nalezen na komunikaci č. 24421/III (ulice T. G. Masaryka) směrem do obce Všetaty mezi železničními přejezdy P2724 a P2675, a to vlevo ve směru jízdy vlaku Pn 66301. Autobus měl poškozenou zadní část (karoserii), která zasahovala do průjezdného průřezu staniční koleje č. 2, resp. do nebezpečného pásma přejezdu P2724.

Jiné poškození nebylo zjištěno. Autobus stál čelem před uzavřeným železničním přejezdem P2675.
