Accident and incident investigation report

Collision of the long distance passenger train No. 810 with a car at the level crossing No. P6795 between Zaječív and Šakvice stations

Sunday, 14th January 2018

č. j.: 6-135/2018/DI

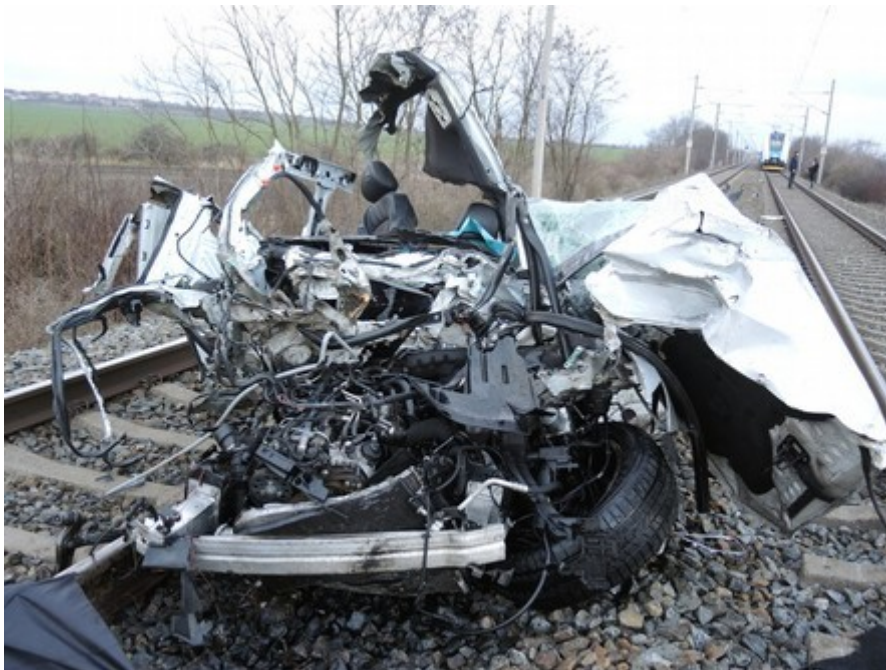
Popis události: střetnutí vlaku R 810 s osobním automobilem.

- nedovolené vjetí osobního automobilu na železniční přejezd P6795 v době, kdy se k němu blížil vlak R 810 a byla dáována světelná a zvuková výstraha přejezdovým zabezpečovacím zařízením se závoryami v dolní poloze.
