The Rail Safety Inspection Office

Accident and incident investigation report

Overburning of the overhead contact line over the standing rolling stocks
at Beroun station

Tuesday, 12th September 2017

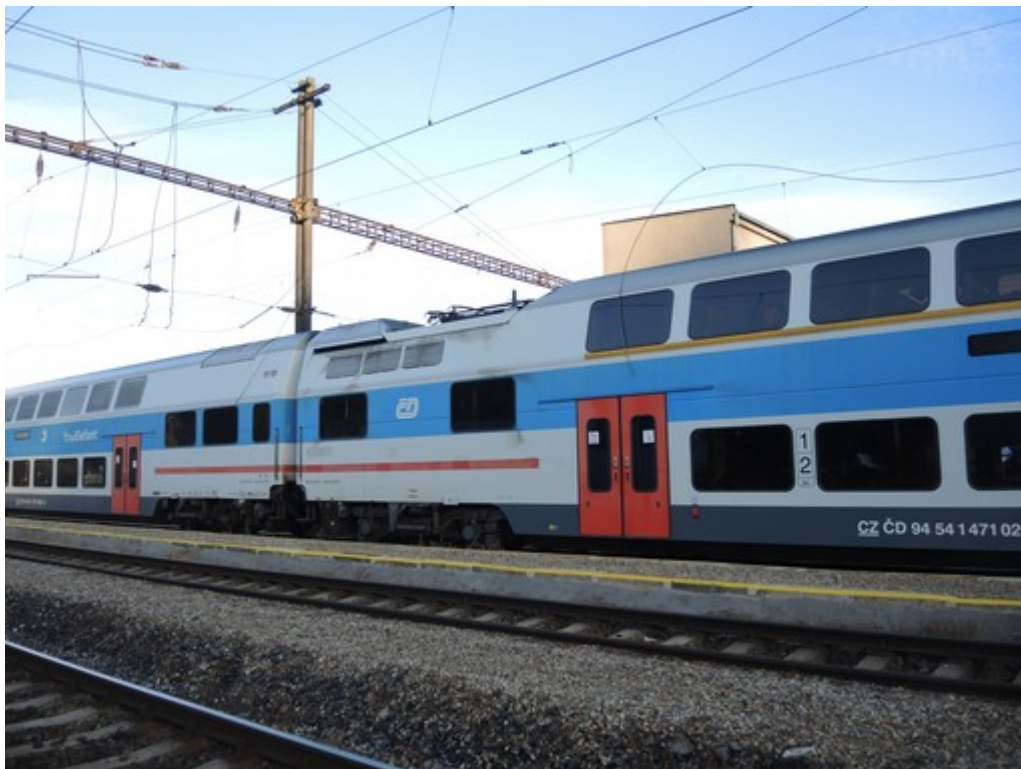
Popis události: přepálení trolejového vedení nad stojící soupravou.

- přepálení profilového trolejového drátu trakčního vedení způsobené jeho vyhřátím při průchodu trakčního proudu na styku s lištami sběrače.
