Závěrečná zpráva o výsledcích šetření mimořádné události

Accident and incident investigation report

Collision of the regional passenger train No. 6051 with the oncoming freight train No. 62422 with consequent derailment at Bezděčín overtaking station

Thursday, 14th September 2023

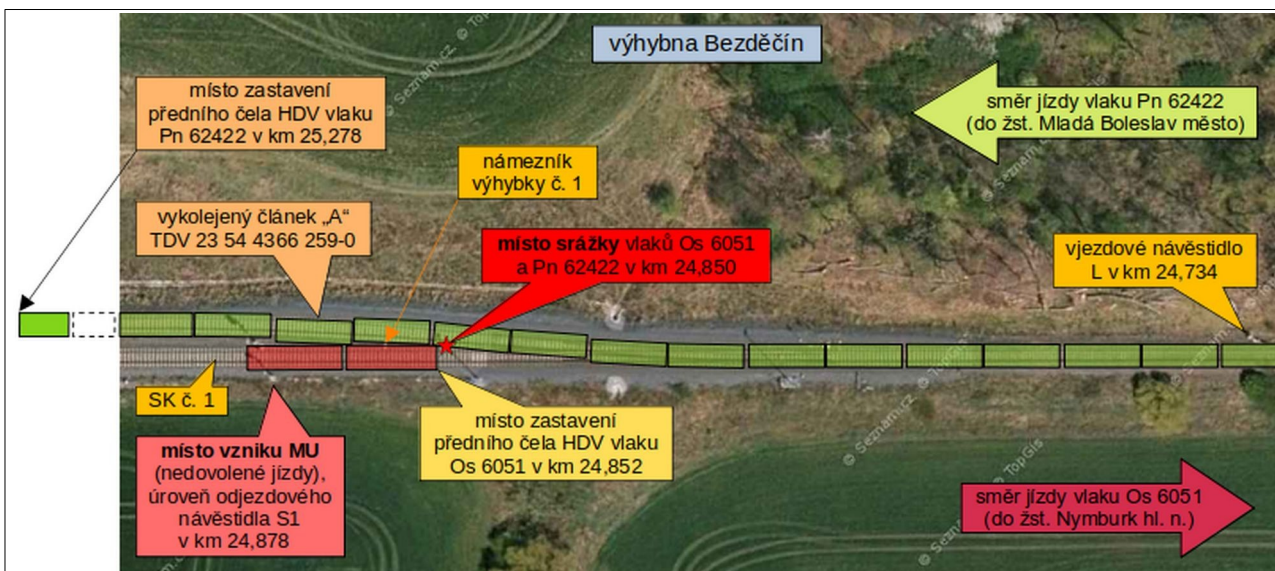
Obr. č. 1: Schéma místa vzniku MU

V km 24,848, tzn. 53 m za začátkem výhybky č. 1, se na hlavě pravé kolejnice odbočného směru nacházela 1. stopa po jízdě okolku pravého kola 1. nápravy článku „A“ 15. TDV vlaku Pn 62422, bez zanechání stop po šplhání na temeno kolejnice. Od km 24,849³⁵ následovaly na upevňovadlech vnitřní strany pravé kolejnice a betonových kolejnicových podporách (dále jen pražec) stopy po jízdě vykojeného pravého kola mezi kolejnicovými pásy. Stopy po jízdě levého kola se nacházely vně levého kolejnicového pásu. Stopy dokládaly, že při srážce byl článek „A“ 15. TDV vlaku Pn 62422 krátkodobě nakloněn vpravo, kdy levá kola obou náprav byla nadzvednuta nad temeno hlavy levé kolejnice odbočného směru výhybky č. 1, čímž přestala být vedena, a poté článek „A“ dosedl na železniční svršek vlevo osy koleje, přičemž TDV vykojelo oběma nápravami článku „A“. Stopy po jízdě článku „A“ ve vykojeném stavu (pravých kol mezi kolejnicovými pásy a levých kol vně levého kolejnicového pásu) končily v km 24,872, tzn. v místě konečného zastavení 1. vykojeného dvojkolí článku „A“ TDV CZ-SKOTR 23 54 4366 259-0 řady Laaeks⁹¹¹ (dále jen 23 54 4366 259-0).

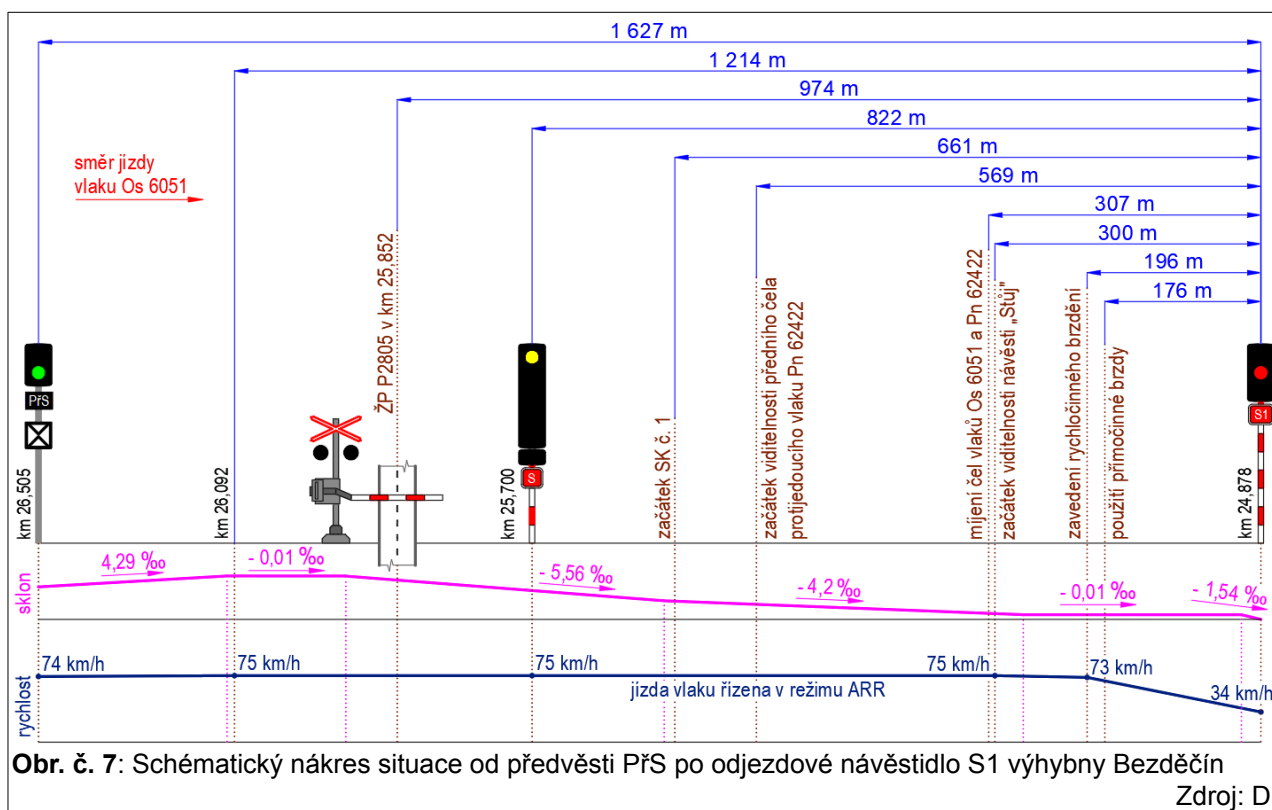
rychlostí $12 \text{ km}\cdot\text{h}^{-1}$, jeho konec se nacházel na TK Dobrovice – výhybna Bezděčín. O 1 s později, v 16:18:55 h, se vlak Os 6051 jedoucí stále ještě nezměněnou rychlostí $75 \text{ km}\cdot\text{h}^{-1}$ nacházel v místě začátku viditelnosti návěsti „Stůj“ návěstěné odjezdovým návěstidlem S1 výhybny Bezděčín, tj. ve vzdálenosti 300 m před tímto návěstidlem. Ve stejném čase následoval začátek pozvolného snižování rychlosti odpovídající jízdě výběhem, trvajícím 5 s, při které vlak urazil dráhu 104 m, současně byla zaznamenána poslední obsluha zařízení pro KBS, iniciovaná manipulací se sdruženou jízdni pákou. V 16:19:00 h, když se přední čelo vlaku Os 6051 jedoucího rychlostí $73 \text{ km}\cdot\text{h}^{-1}$ nacházelo ve vzdálenosti 196 m před odjezdovým návěstidlem S1 a 224 m před místem srážky, zavedla strojvedoucí manipulací se sdruženou jízdni pákou rychločinné brzdění. Vlak se nacházel v místě, kde vzniku MU již nebylo možné zabránit. O 1 s později bylo RR zaznamenáno naplnění brzdových válců tlakem větším než 0,2 bar a použití přímočinné brzdy. V 16:19:12 h došlo ke vzniku MU, kdy přední čelo vlaku Os 6051 jedoucího rychlostí $34 \text{ km}\cdot\text{h}^{-1}$ nedovoleně minulo úroveň odjezdového návěstidla S1 výhybny Bezděčín, které návěstilo návěst „Stůj“. O 4 s později, v 16:19:16 h, narazil vlak Os 6051 jedoucí rychlostí $16 \text{ km}\cdot\text{h}^{-1}$ v km 24,850 levou oblinou předního čela HDV do 15. TDV 23 54 4366 259-0 protijedoucího vlaku Pn 62422, následkem čehož vykolejil článek „A“ tohoto TDV. DV vlaku Os 6051 byla dynamikou nehodového děje – pohybujícím se TDV 23 54 4366 259-0 protijedoucího vlaku Pn 62422, po dosažení nulové rychlosti, uvedena do zpětného pohybu rychlostí až $11 \text{ km}\cdot\text{h}^{-1}$ (tj. ve směru jízdy vlaku Pn 62422), přičemž přední čelo vlaku Os 6051 se v konečném postavení po MU nacházelo v km 24,852, tj. 26 m za úrovní odjezdového návěstidla S1. Přední čelo vlaku Pn 62422 se v konečném postavení po MU nacházelo v km 25,278, jeho konec se nacházel na TK Dobrovice – výhybna Bezděčín.

Následkem MU utrpěly újmu na zdraví 3 osoby – strojvedoucí vlaku Os 6051 a 2 cestující.
