The Rail Safety Inspection Office

Accident and incident investigation report

Derailment of the freight train No. 53030 at Bílina station

Monday, 14th March 2022

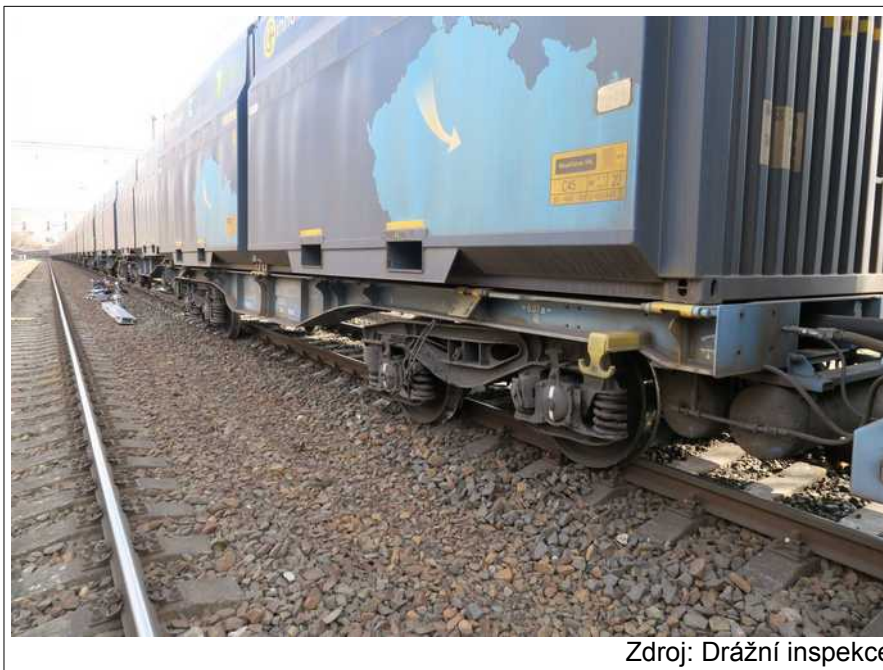
- Vznik události: 14. 3. 2022, 8:24 h.
- Popis události: vykolejení šestého vozu ucelené soupravy čtrnácti tažených drážních vozidel za jízdy vlaku Nex 53030.
- Dráha, místo: dráha železniční, kategorie celostátní, Ústí nad Labem hl. n. – Most, železniční stanice Bílina, výhybka č. 35, km 35,002.
- Zúčastnění: Správa železnic, státní organizace (provozovatel dráhy);
ČD Cargo, a. s. (dopravce vlaku Nex 53030).
- Následky: bez újmy na zdraví osob;
celková škoda 4 616 540 Kč.

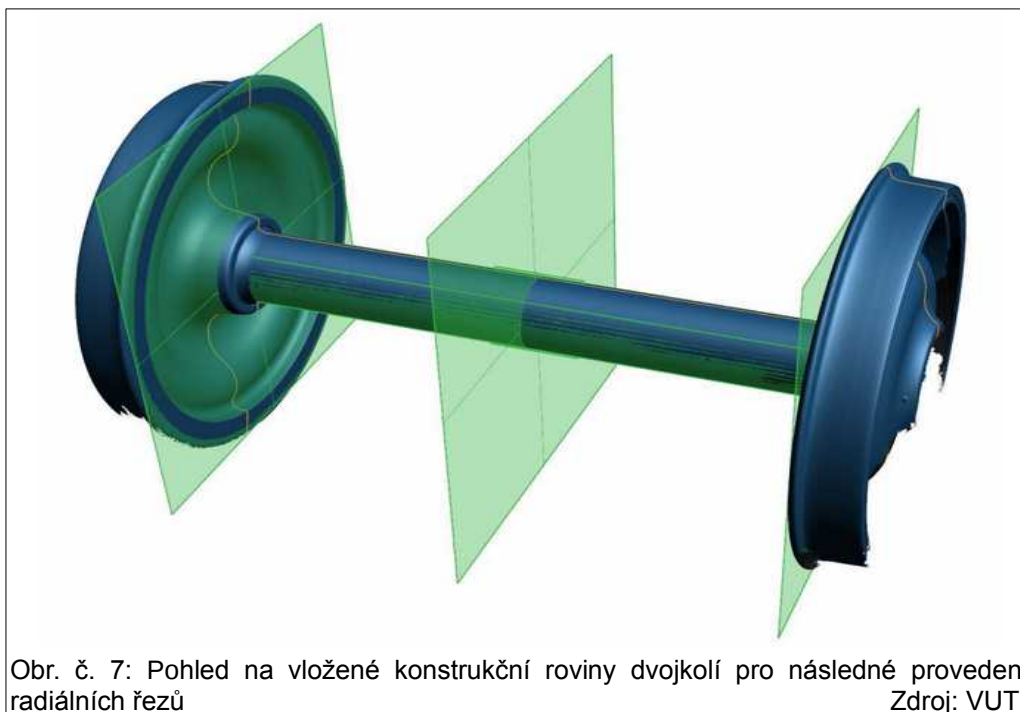
Obr. č. 7: Pohled na vložené konstrukční roviny dvojkolí pro následné provedení radiálních řezů
Zdroj: VUT
