The Rail Safety Inspection Office

Investigation Report of Railway Accident

Derailment of one rolling stock of freight train No. 49792 at Bohumín station

Friday, 28th November 2014

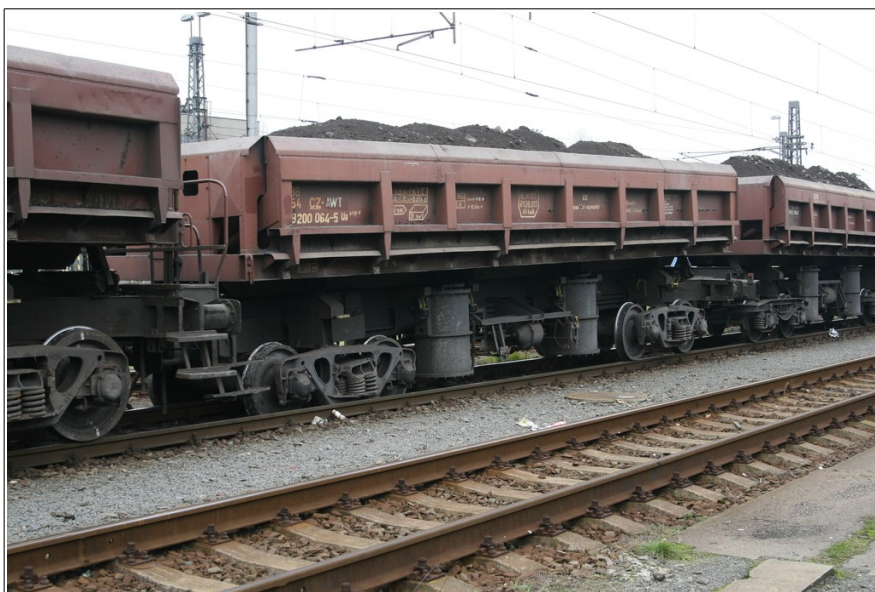
Zdroj: Drážní inspekce

- Skupina události: nehoda.
- Vznik události: 28. 11. 2014, 8.20.37 h.
- Popis události: vykolejení taženého drážního vozidla za jízdy vlaku Pn 49792 v železniční stanici Bohumín – THÚ.

- Následky: ke zranění osob nedošlo;
celková škoda 470 600 Kč.
- Bezprostřední příčiny:
- nezajištění požadované rámové tuhosti dopravní koleje č. 27 – rozšíření rozchodu koleje a změna rozchodu koleje.
