The Rail Safety Inspection Office

Závěrečná zpráva o výsledcích šetření mimořádné události

Srážka sunutého posunového dílu s vlakem Os 4615 v železniční stanici Brno hl. n.

Collision of the shunting operation with the regional passenger train No. 4615
at Brno hl. n. station

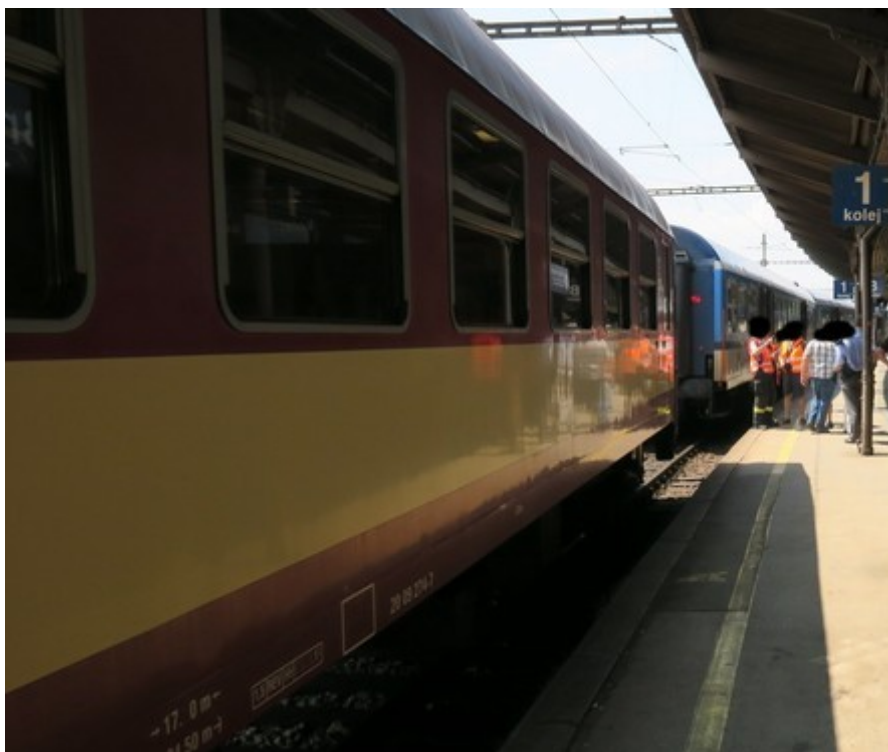
Popis události: srážka posunového dílu s vlakem Os 4615, který byl připraven k odjezdu na 1. staniční koleji u 1. nástupiště železniční stanice Brno hlavní nádraží.

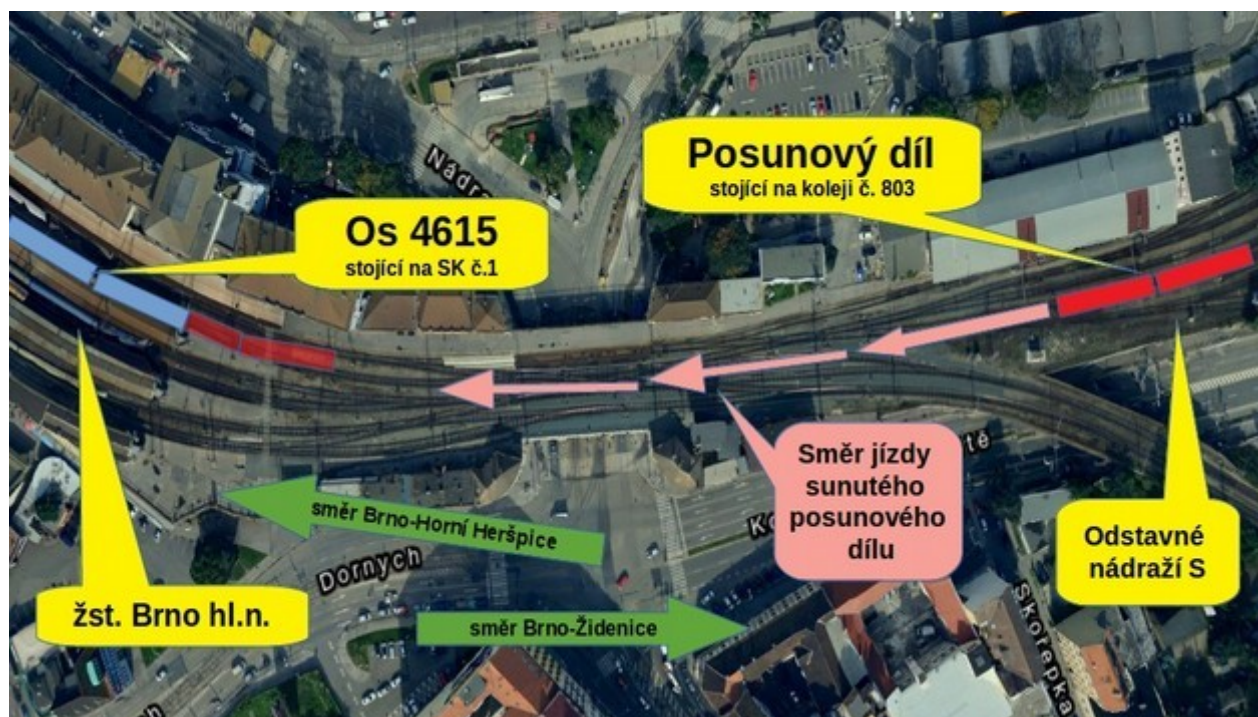
Obr. č. 2: Schéma místa vzniku MU

ze dvou drážních vozidel, s koncem vlaku Os 4615, který byl připraven k odjezdu na 1. SK v žst. Brno hl. n. Posunová cesta pro sunutý posunový díl, který stál na odstavném nádraží S, byla postavena signalistou St 6 z koleje č. 803 variantní cestou na 1. SK, obsazenou vlakem Os 4615. Při srážce bylo zraněno 7 cestujících.
