The Rail Safety Inspection Office

**Vykolejení drážního vozidla v čele vlaku za jízdy Os 4421
v železniční stanici Brno hlavní nádraží**

**Derailment of rolling stock in the head of regional passenger train No. 4421
at Brno hl. n. station**

č. j.: 6-661/2014/DI

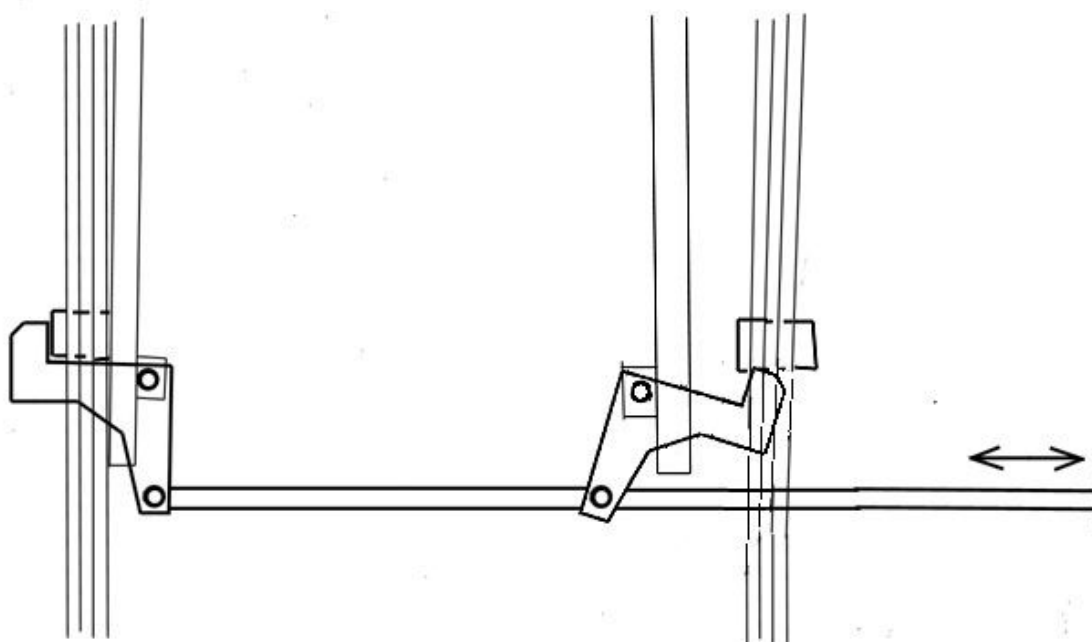
Obr. č. 3: Zjednodušené schéma hákového závěru - půdorys

Konstrukce hákového závěru se skládá ze dvou háků připevněných svislými čepy k jazykům spojeným tyčí, která je na jednom konci protažena až k přestavníku. Při přestavování se nejprve odkloní hák od svěrací čelisti, čímž se uvolní jazyk a ten se přesune do odlehle polohy. Druhý jazyk se současně přitiskne k opornici a poté se hák zaklesne za svěrací čelist. Hákový závěr je rozříznutelný, to znamená, že vozidlo jedoucí z nesprávného směru přestaví pod sebou výhybku bez jeho poškození.
