The Rail Safety Inspection Office

Závěrečná zpráva o výsledcích šetření mimořádné události

Nedovolená jízda vlaku Os 4708 za návěstidlo Lc4 a následná srážka
s protijedoucím vlakem Os 4711 v žst. Brno hl. n.

Accident and incident investigation report

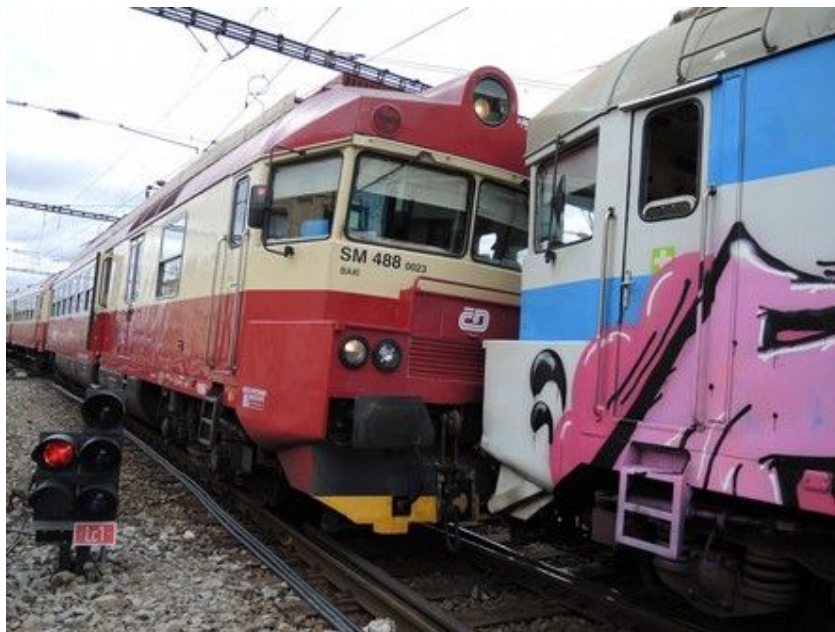
Popis události: nedovolená jízda vlaku Os 4708 za návěstidlo Lc4 a následná srážka s protijedoucím vlakem Os 4711 v žst. Brno hl. n.

Dráha, místo: dráha železniční, kategorie celostátní, železniční stanice Brno hlavní nádraží, hlavní cestové návěstidlo Lc4, staniční kolej č. 4, km 143,531. Místo srážky vlaků se nacházelo na staniční koleji č. 4, v km 143,570.

Následky: 23 zraněných;
celková škoda 452 393 Kč.
