Drážní inspekce
The Rail Safety Inspection Office

Zpráva o výsledcích šetření příčin a okolností vzniku mimořádné události

Vykolejení sunutého posunového dílu, soupravy pro vlak EC 71,
v železniční stanici Brno hl. n.

Derailment of shunting train set for train No. EC 71, during shunting operation in
Brno hl. n. station

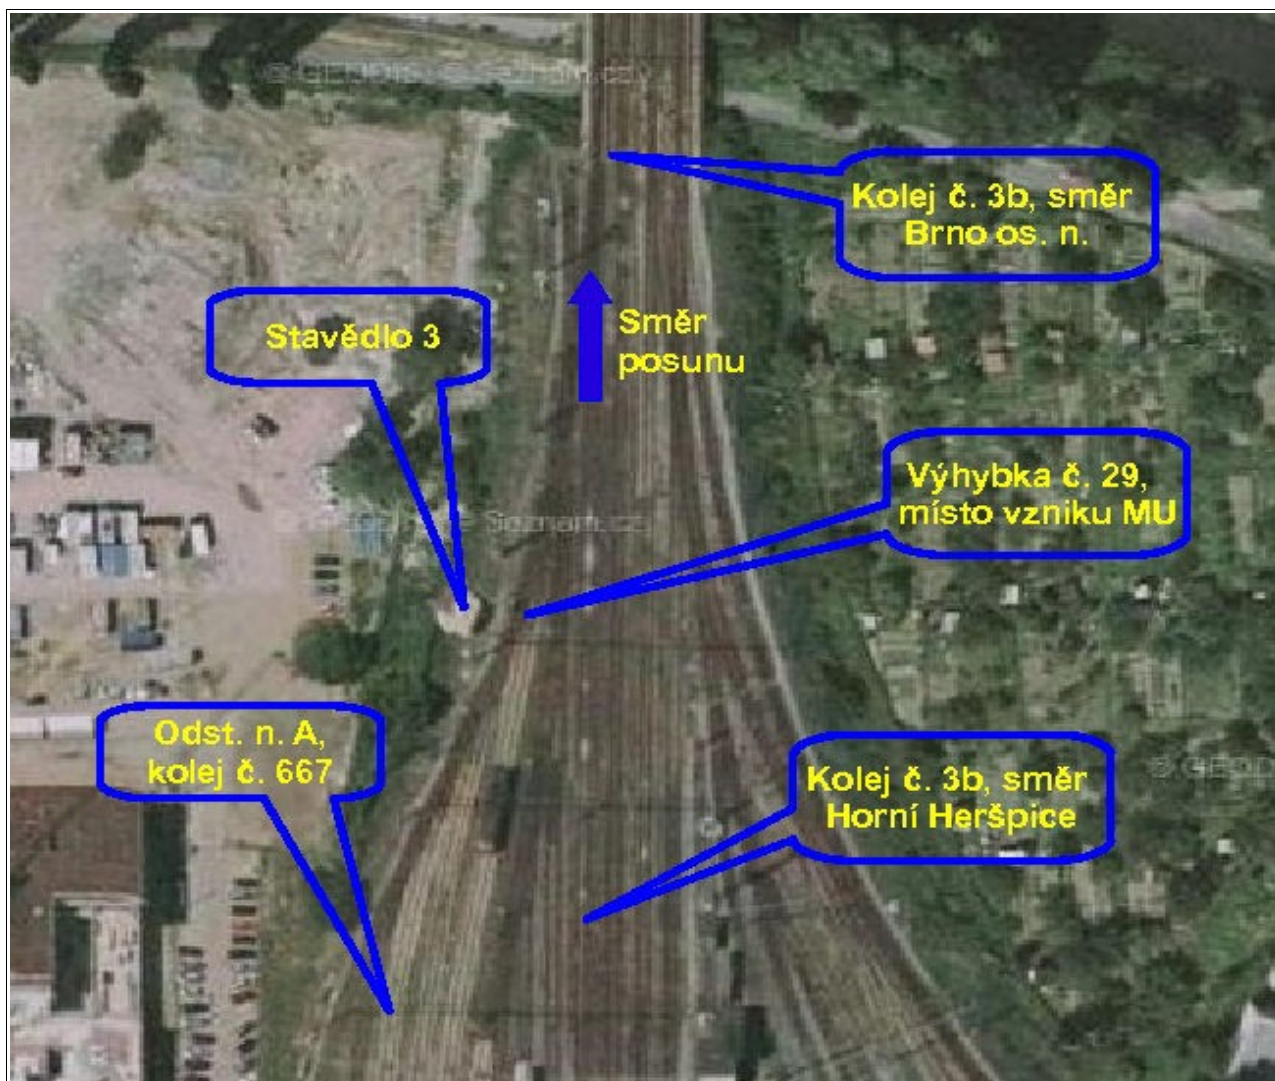
Bezprostřední příčina: nedostatečná délka přímé mezi oblouky opačných směrů o délce 2,479 m mezi protisměrnými oblouky výhybek č. 26 a č. 28.

dle projektové dokumentace byla posunová cesta vedena z obvodu odst. n. A, z přímé části koleje č. 667 s navazujícím pravým obloukem o poloměru 250 m, přes výhybku č. 26 po hrotu do odbočky pravým obloukem o poloměru 180 m, s přímou mezi oblouky opačných směrů délky 2,479 m tvořenou částí začátku výhybky č. 26 a srdcovkou výhybky č. 28 a dále přes výhybku č. 28 po hrotu levým obloukem o poloměru 180 m, bez přímé mezi oblouky přes výhybku č. 29 po hrotu přímým směrem, přes výhybku č. 30a proti hrotu v přímém směru a přes výhybku 30b po hrotu v přímém směru, přes výhybku č. 31 po hrotu vedlejším směrem, levým obloukem o poloměru 190 m do koleje 3b a dále na kolej č. 9k v obvodu osobního nádraží.
