The Rail Safety Inspection Office

Střetnutí vlaku Os 15900 s osobním automobilem na železničním přejezdu P3737 mezi dopravnou D3 Skovice a žst. Čáslav místní nádraží

Collision of the regional passenger train No. 15900 with a car at the level crossing No. P3737 between Skovice operational control point and Čáslav místní nádraží station

č. j.: 6-359/2018/DI

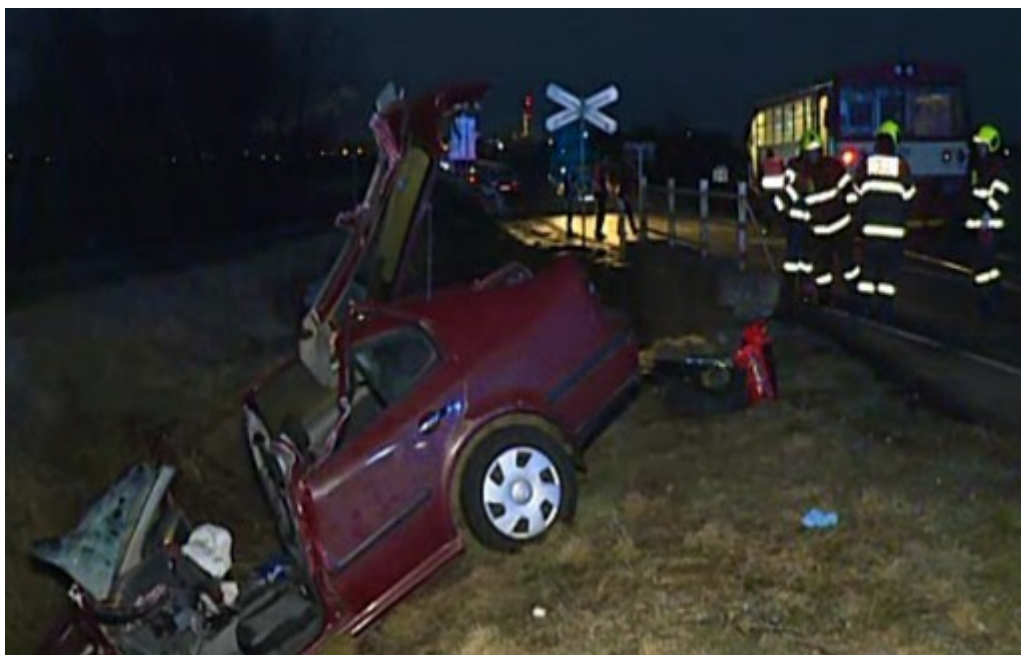
- Skupina události: nehoda.
- Vznik události: 31. 1. 2018, 4:32 h.
- Popis události: střetnutí vlaku Os 15900 s osobním automobilem.
- Dráha, místo: dráha regionální, traťová kolej mezi dopravnou D3 Skovice a železniční stanice Čáslav místní nádraží, železniční přejezd P3737, km 2,140.
- Zúčastnění: Správa železniční dopravní cesty, státní organizace (provozovatel dráhy);
České dráhy, a. s. (dopravce vlaku Os 15900);
řidič osobního automobilu.
- Následky: 1 usmrcený;
celková škoda 505 400 Kč.
- Bezprostřední příčina:
- nedovolené vjetí osobního automobilu na železniční přejezd P3737 v době, kdy se k němu blížil vlak Os 15900.
- Přispívající faktor:
- nebyly Drážní inspekcí zjištěny.
- Zásadní příčiny:
- vjetí osobního automobilu na železniční přejezd v době, kdy bylo možno vidět

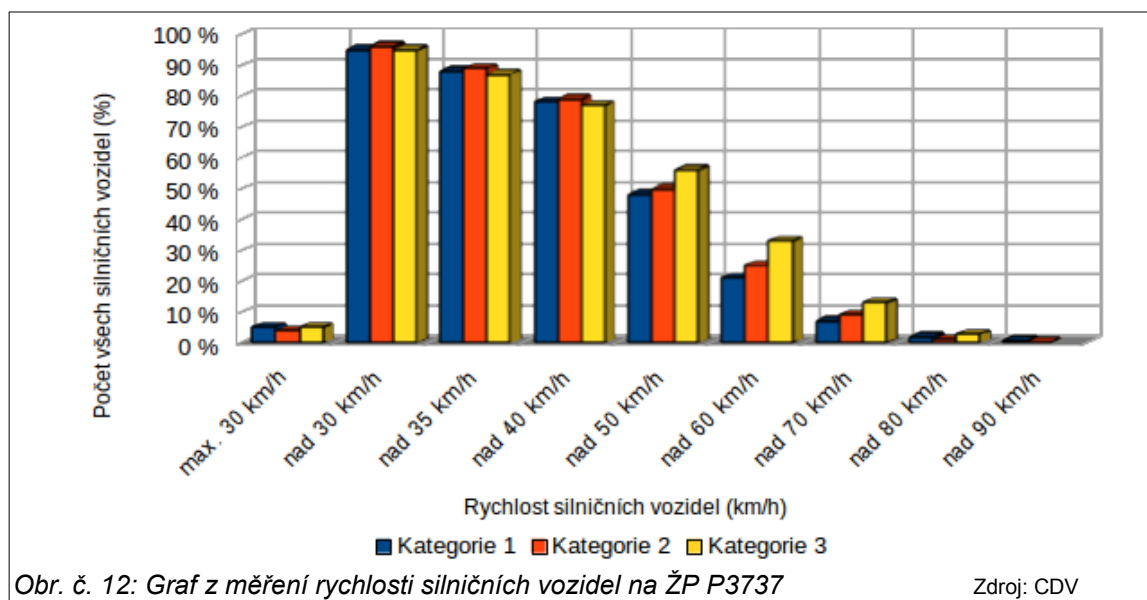
V tabulce jsou silniční vozidla podle kategorie, rychlosti a směru jízdy vozidel.

Směr Čáslav	OA + motocykly	nákladní auta	kamiony	celkem
Celkem vozidel	4 475	792	337	5 604
Celkem vozidel [%]	79,9%	14,1%	6,0%	100,0%
Vprům [km/h]	49	49	51	49
V85 [km/h]	61	62	66	62
Vmax [km/h]	129	85	84	129
nad 30 km/h [%]	96 %	96 %	94 %	96 %
nad 35 km/h [%]	89 %	89 %	85 %	88 %
nad 40 km/h [%]	77 %	75 %	73 %	76 %
nad 50 km/h [%]	42 %	41 %	49 %	42 %
nad 60 km/h [%]	17 %	18 %	25 %	17 %
nad 70 km/h [%]	5 %	6 %	8 %	5 %
nad 80 km/h [%]	1,3%	0,5%	2,4%	1,3%
nad 90 km/h [%]	0,3%	0,0%	0,0%	0,3%
