The Rail Safety Inspection Office

Závěrečná zpráva o výsledcích šetření mimořádné události

Accident and incident investigation report

Collision of the regional passenger train No. 5340 with a trailer (agricultural machine) at the level crossing No. P5321 between Cejřov passing point and Chrast u Chrudimi station

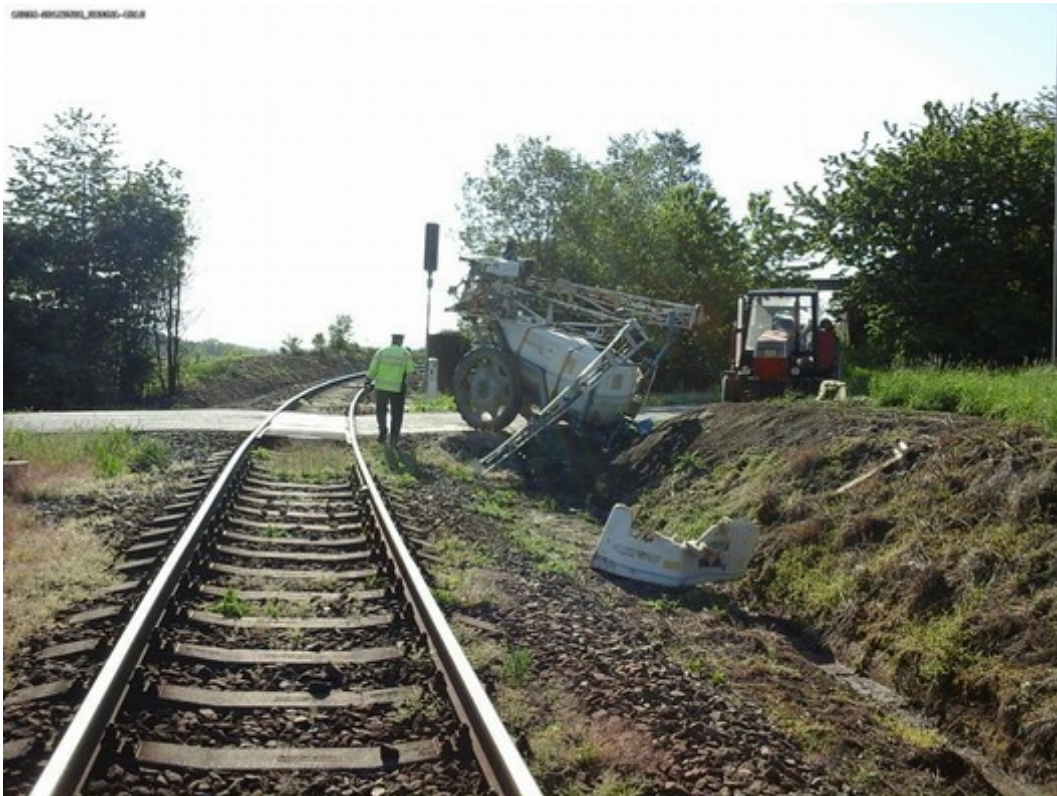
Obr. č. 5: Pohled na železniční přejezd ve směru výhybna Cejřov

- v době ohledání byly všechny výstražníky a světelné skříně výstražníků nepoškozené. PZZ vykazovalo v době ohledání správnou funkci a při jízdě vlaku byla dávana světelná a zvuková výstraha na ŽP;
