## **Závěrečná zpráva o výsledcích šetření mimořádné události**

Vykolejení posunového dílu v železniční stanici Čelákovice

### **Accident and incident investigation report**

Derailment of the shunting operation at Čelákovice station

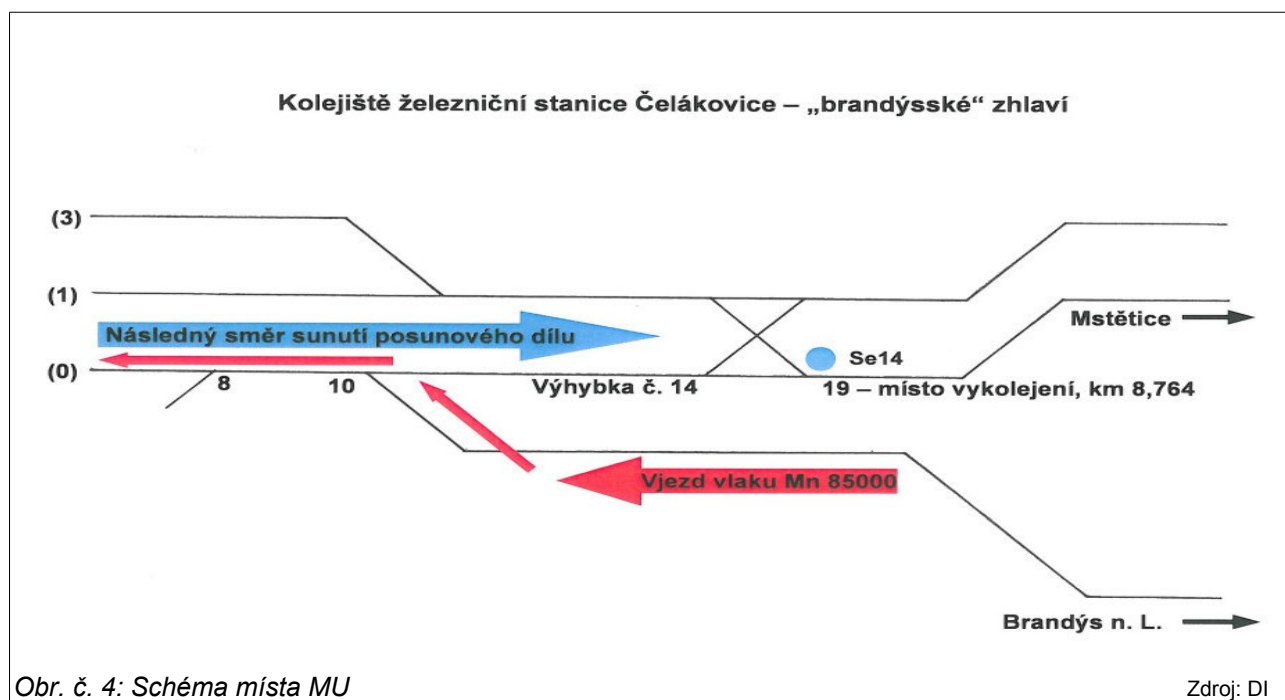
Výhybka č. 19 však nebyla přestavena pro zamýšlený posun do přímého směru, tj. místo v poloze „+“, byla v poloze „-“. Vjetím pravého kola prvního TDV ve směru sunutí do prostoru mezi přílehlý jazyk výhybky a opornici došlo k vykolejení posunového dílu vpravo ve směru jízdy. V okamžiku, kdy první sunutý vůz vykolejil, vedoucí posunu z něho seskočil a odběhl stranou. Výše uvedené ústředně stavěné výhybky, nebyly vybaveny výhybkovými návěstidly.

Při MU nedošlo k újmě na zdraví žádného ze zúčastněných zaměstnanců. Komisionální prohlídkou byla odhadnuta škoda na TDV na 30 200,- Kč a škoda na infrastruktuře byla odhadnuta na 1.575 000,- Kč.
