## **Závěrečná zpráva o výsledcích šetření mimořádné události**

Srážka posunového dílu se stojícím vlakem Os 9010 v železniční stanici Čerčany

### **Accident and incident investigation report**

Collision of the shunting operation with the standing regional passenger train  
No. 9010 at Čerčany station

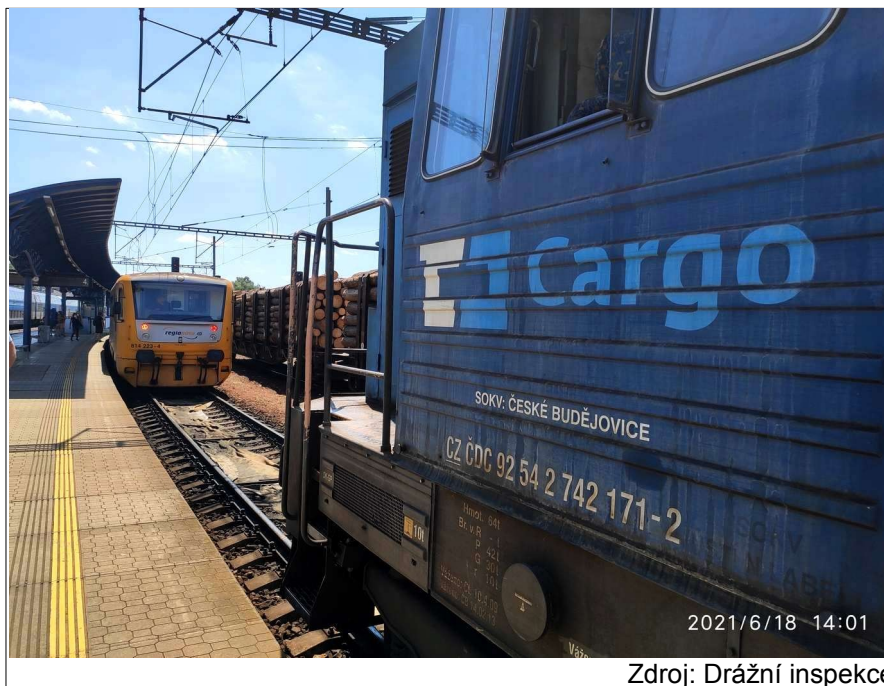
Popis události: nedovolená jízda posunového dílu za návěstidlo Se12 a následná srážka se stojícím vlakem Os 9010.

Dráha, místo: dráha železniční, kategorie celostátní, železniční stanice Čerčany, seřaďovací návěstidlo Se12, km 143,882. Místo srážky se nacházelo na 5c. staniční koleji v km 143,756.

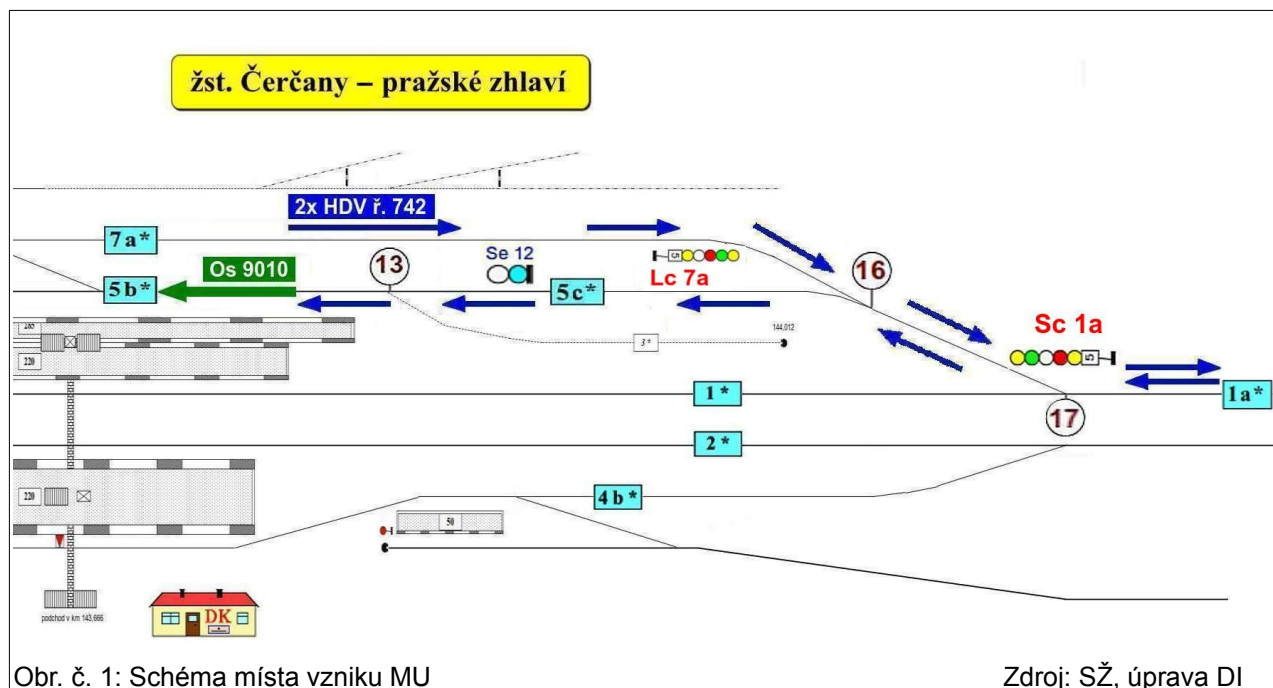
Železniční stanice Čerčany leží na dráze železniční, kategorie celostátní, Benešov u Prahy – Praha-Uhřetěves v km 143,736.
