Drážní inspekce
The Rail Safety Inspection Office

Zpráva o výsledcích šetření příčin a okolností vzniku mimořádné události

Vykolejení drážního vozidla jedním dvojkolím za jízdy vlaku R 1540
na dráze železniční, celostátní, mezi žst. Tábor a Chotoviny

č. j.: 6-888/2013/DI

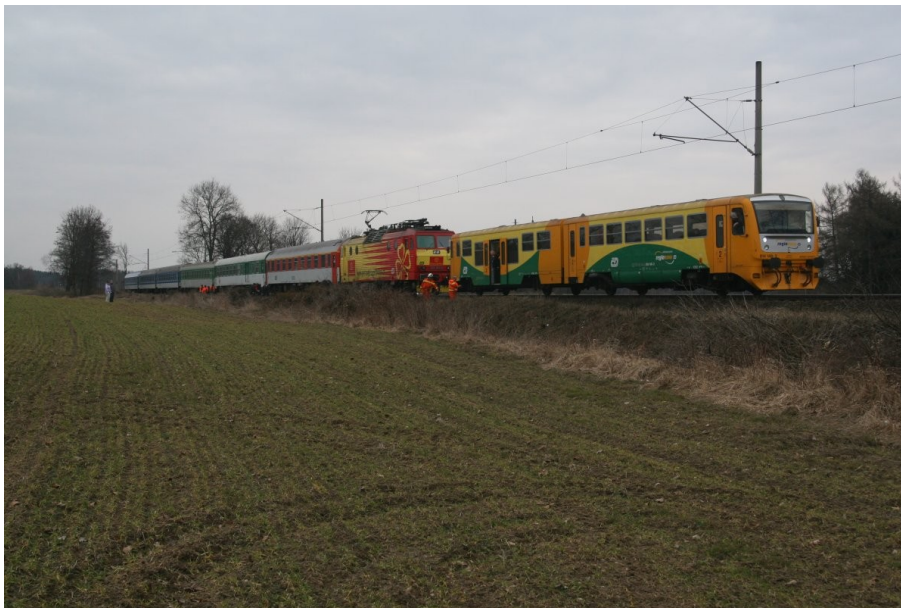
- Skupina události: nehoda.
- Vznik události: 24. 3. 2013, 15:15 h.
- Popis události: vykolejení drážního vozidla jedním dvojkolím za jízdy vlaku R 1540.
- Dráha, místo: dráha celostátní, železniční, mezi žst. Tábor a Chotoviny, traťová kolej, km 87,663.
- Zúčastnění: Správa železniční dopravní cesty, státní organizace (provozovatel dráhy);
České dráhy, a. s. (dopravce vlaku R 1540).
- Následky: bez zranění;
celková škoda 510 000 Kč.
- Bezprostřední příčiny:
- prasklý spodní závěs sekundárního vypružení podvozku TDV CZ-ČD 51 54 21 70 029-2 řady Bmee.
- Příspějící faktory:
- nebyly Dražní inspekcí zjištěny.
