The Rail Safety Inspection Office

Srážka vlaku Sv 21920 s vlakem Nex 61400 mezi železničními stanicemi
Chrást u Plzně a Plzeň hlavní nádraží

Accident and incident investigation report

Collision of the set train No. 21920 with the freight train No. 61400 between Chrást
u Plzně and Plzeň hlavní nádraží stations

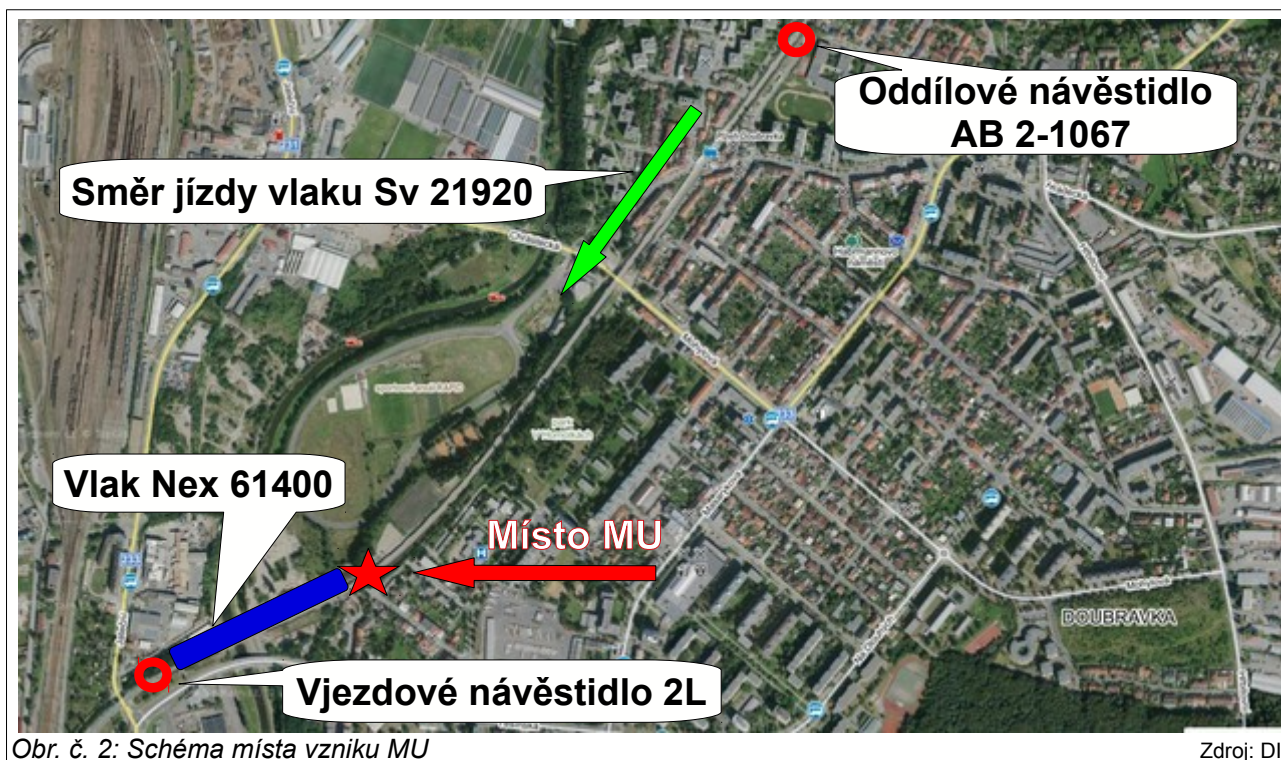
Obr. č. 2: Schéma místa vzniku MU

Dne 20. 7. 2018 ve 22.59 h při jízdě vlaku Sv 21920 po 2. TK mezi žst. Chrást u Plzně a Plzeň hlavní nádraží došlo ke srážce s posledním TDV vlaku Nex 61400, stojícího před úrovní hlavního (vjezdového) návěstidla 2L (dále jen vjezdové návěstidlo 2L) žst. Plzeň hlavní nádraží.
