Zpráva o výsledcích šetření příčin a okolností vzniku mimořádné události

Střetnutí vlaku Os 4753 s nákladním automobilem na železničním přejezdu P7179 v km 6,006, s následným vykolejením vlaku, na dráze železniční, celostátní, mezi železničními stanicemi Brno-Chrlice a Brno hl. n.

Investigation Report of Railway Accident

Collision of regional passenger train No. 4753 with a lorry at the level crossing P 7179 between Brno-Chrlice and Brno hl. n. stations with consequent derailment

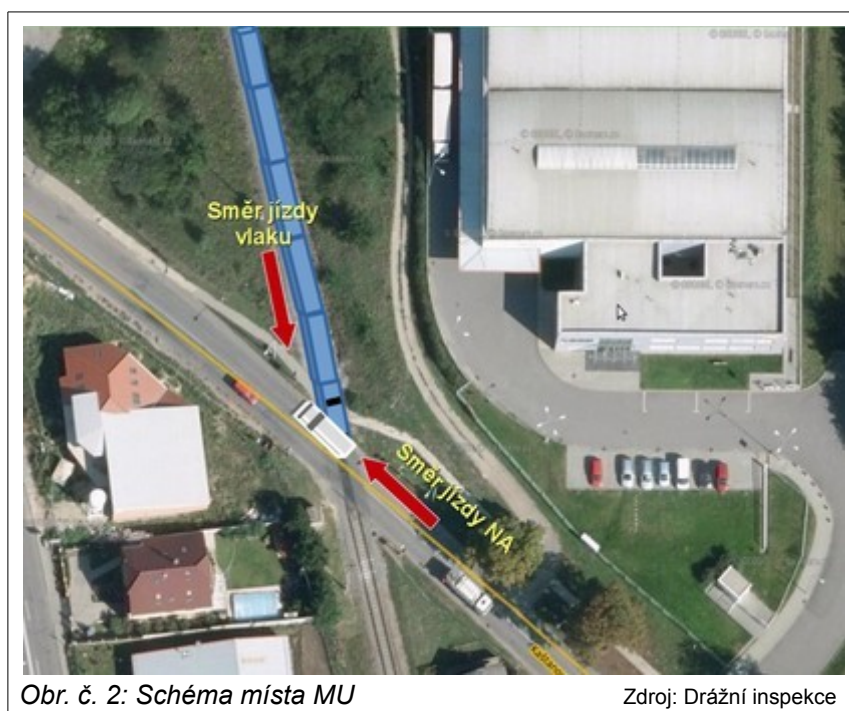
Obr. č. 2: Schéma místa MU

Dne 11. 7. 2014 v 17:45 h se vlak Os 4753, jedoucí ze žst. Skalice nad Svitavou do žst. Sokolnice-Telnice, v prostoru jednokolejného železničního přejezdu P7179 v km 6,006, zabezpečeného světelnou výstražnou signalizací bez závor (dále také přejezd), střetl s nákladním automobilem. Při střetnutí došlo vlivem nárazu čela a pravé části HDV do zadní části NA k vykolejení první nápravy HDV vlaku Os 4753. Se zachycenými částmi NA a nákladu pod první vykolejenou nápravou vlak zastavil čelem 264 m za přejezdem.

- ve směru jízdy NA je 60 m za přejezdem světelná křižovatka;
- PZZ a SSZ křižovatky bylo technologicky propojeno;
- čelo vlaku zastavilo 264 m za místem MU;
- vykolejení 1. nápravy ve směru jízdy a poškození železničního svršku;
- došlo ke zranění osob.

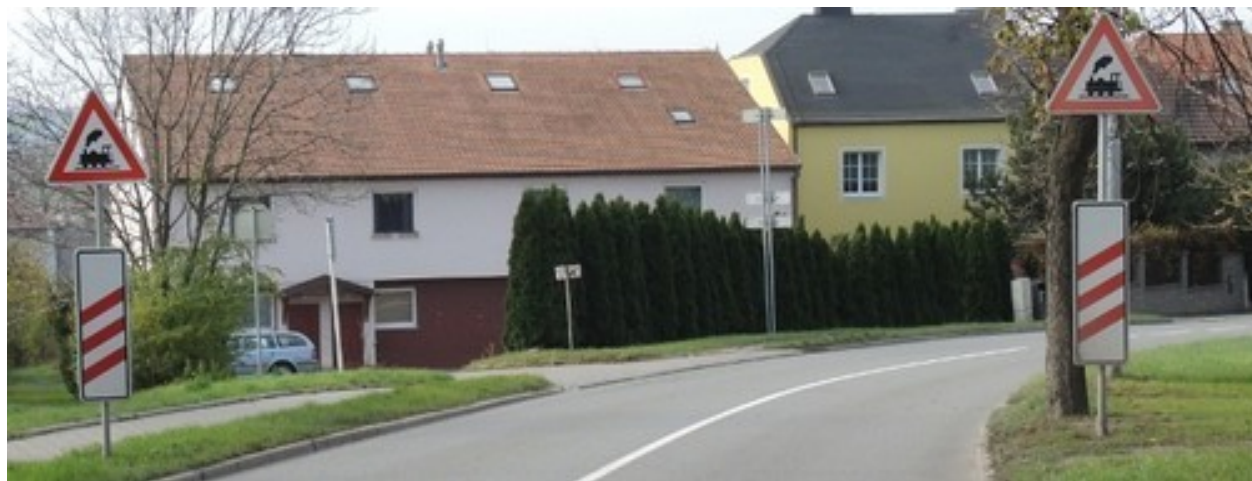
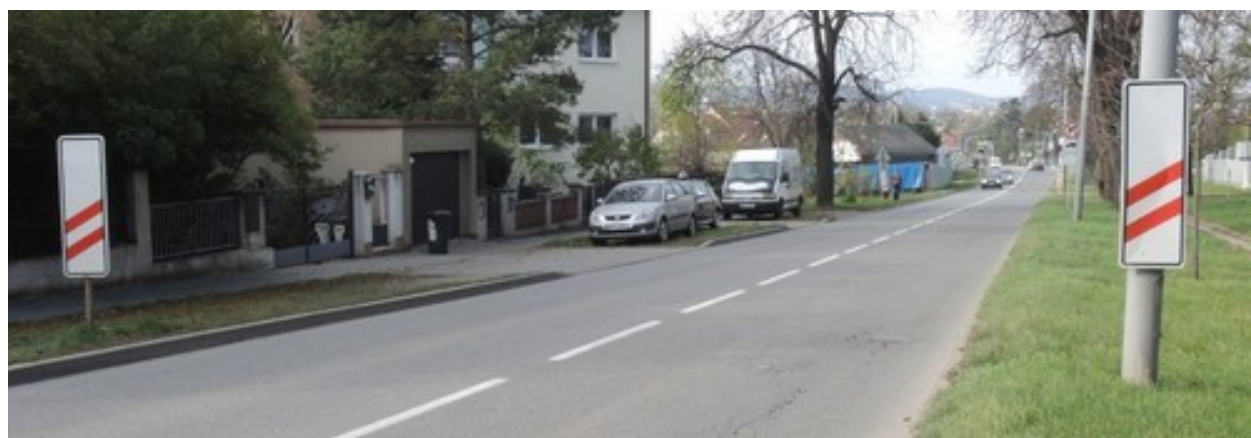
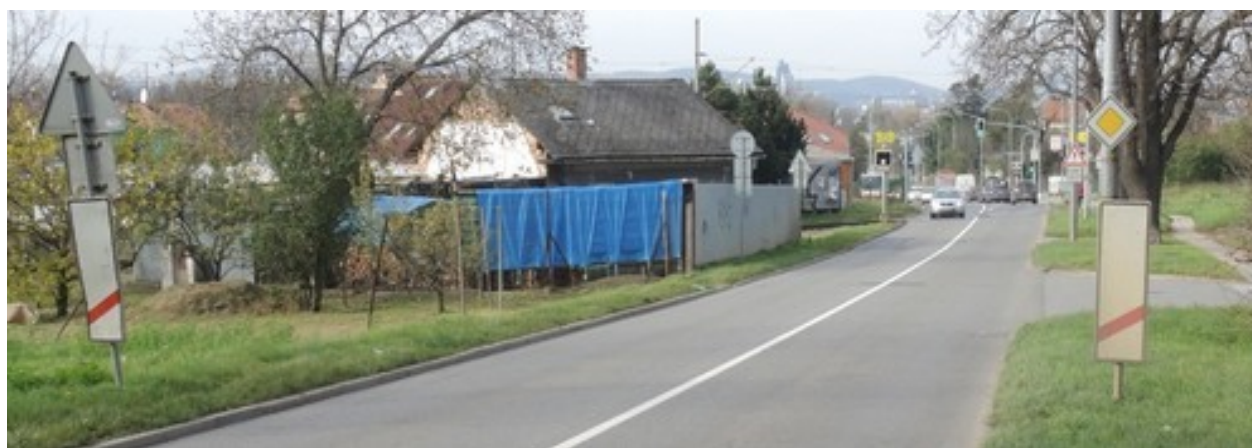
Obr. č. 4: Dopravní značení před přejezdem

Řidič s NA přijížděl k přejezdu po Kaštanové ulici ve směru od městské části Brněnské Ivanovice. V průběhu jízdy byl na stanovenou vzdálenost před přejezdem informován dopravní značkou A 30 a návěstními deskami A 31a), A 31b), A 31c) o tom, že se blíží k přejezdu (Obr. č. 4).

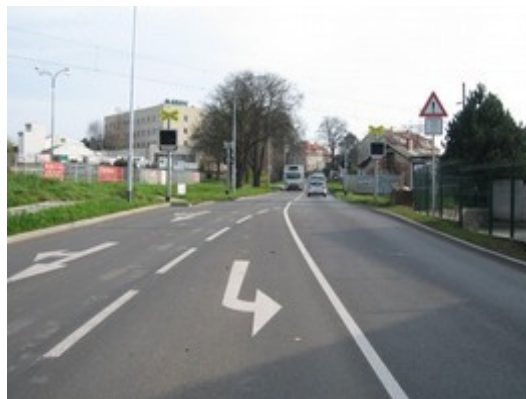
Obrázek 20

- *Důležitou funkcí stopčáry též definovat místo, příznivé pro vnímání výstrahy PZS řidičem, který před výstrahou zastaví. Její absence podstatně zvyšuje riziko přehlédnutí přejezdu samotného a zvyšuje též pravděpodobnost (byť protiprávního) zastavení v nebezpečném pásmu v případě kolony. Ve směru od Komárova na Tuřany je pozornost řidiče od přejezdu odváděna i jiným dopravním značením – sousedství řadičího pruhu pro levé odbočení a směrové šipky (v systému podélných čar a šipek přejezdová plocha zaniká, viz **obrázek 20**), vyznačení zřetelné hranice přejezdu příčnou čarou je o to naléhavější.*
- *Absence stopčáry je nejen velmi závažným psychologickým rizikem, ale i porušením aktuálních technických předpisů. Dopravní značka č. V 5 je dle aktuálního znění TP 133 u přejezdů povinná již od února 2012!*
