## **Závěrečná zpráva o výsledcích šetření mimořádné události**

### **Accident and incident investigation report**

The derailment of the freight train No. 89551 between Chvatěruby and Úžice stations

Monday, 24<sup>th</sup> September 2018

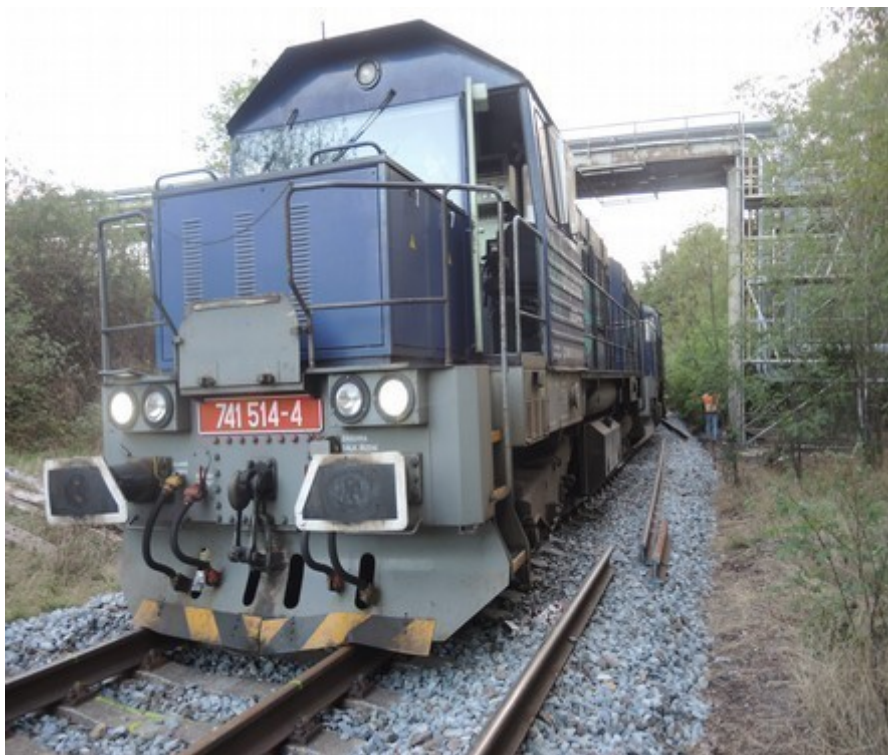
Popis události: vykolejení hnacího drážního vozidla vlaku Mn 89551.

- jízda vlaku přes nesprávně provedený kolejnicový styk ojeté a nově vložené kolejnice.
