Závěrečná zpráva o výsledcích šetření mimořádné události

Nezajištěná (samovolná) a neřízená jízda hnacího drážního vozidla na dráze-
vlečce „DEZA Valašské Meziříčí“ a následná srážka s odstavenými drážními
vozidly

Accident and incident investigation report

Unsecured (spontaneous) and uncontrolled movement of the locomotive and
its consequent collision with detached rolling stocks
at „DEZA Valašské Meziříčí“ siding

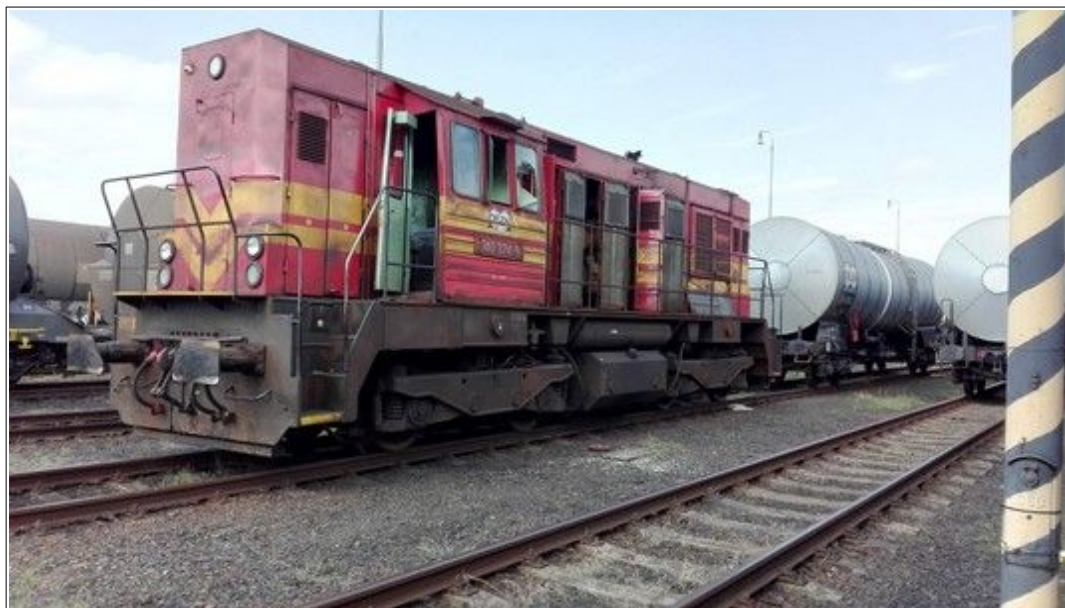
Popis události: nezajištěná (samovolná) a neřízená jízda hnacího drážního vozidla s následnou srážkou s odstavenými drážními vozidly.

Dráha, místo: železniční, vlečka „DEZA Valašské Meziříčí“, kolej č. 305, km 1,081. Místem následné srážky drážních vozidel je kolej č. 107, km 2,914.
