Drážní inspekce
The Rail Safety Inspection Office

Zpráva o výsledcích šetření příčin a okolností vzniku mimořádné události

Lom nápravy a následné vykolejení řízeného drážního vozidla tramvajového vlaku linky č. 4, kurz 204, na dráze tramvajové „Dopravní podnik Ostrava a.s.“, ve vozovně „Areál tramvaje Moravská Ostrava“

Broken axle and consequent derailment of controlled rolling stock of tram train No. 4, run 204, tram track, Dopravní podnik Ostrava a.s., tram yard “Areál tramvaje Moravská Ostrava“

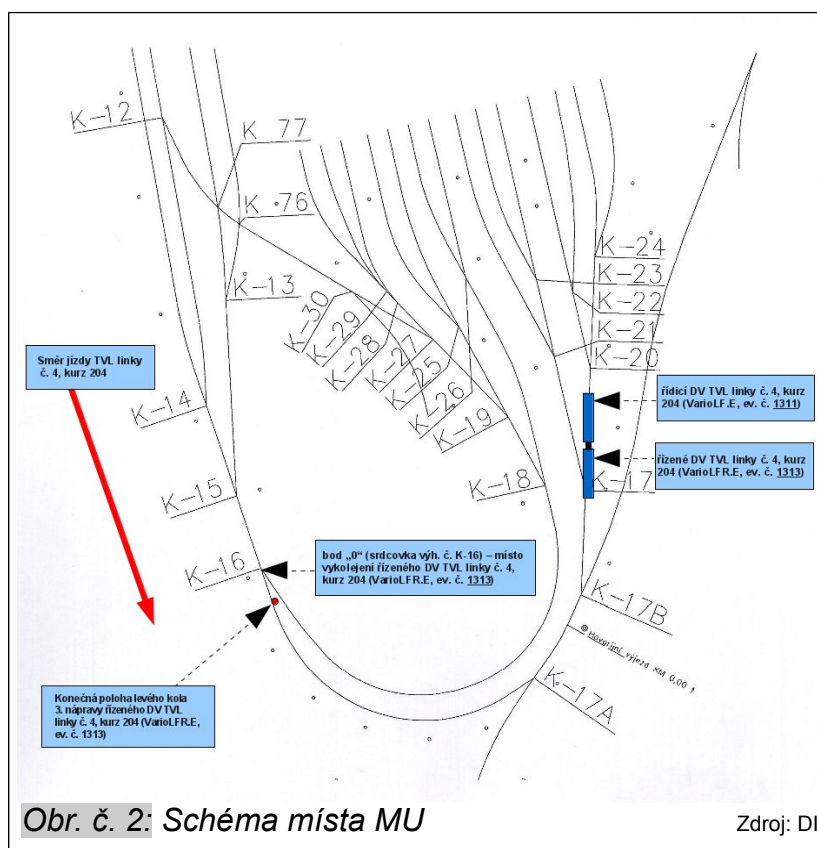
Ohledáním místa MU bylo zjištěno, že řízený MTV typu VarioLFR.E, ev. č. 1313, vykolejil zadním podvozkem v oblasti hrotu srdcovky výhybky č. K-16. Bod „0“ byl stanoven na hrotu srdcovky výhybky č. K-16, na němž byla zjištěna stopa po nárazu okolku levého kola 1. nápravy zadního podvozku řízeného DV. Náraz okolku levého kola 1. nápravy zadního podvozku řízeného DV TVL byl zapříčiněn změnou parametrů nápravy (jejím lomem) vzniklou za jízdy v prostoru mezi výhybkami č. K-15 a K-16. Konkrétní místo lomu nápravy nebylo možné prokazatelným způsobem stanovit. Od bodu „0“ v délce 3,5 m byly zjištěny na hlavě

levé kolejnice koleje č. 202 (Rj 12) stopy po jízdě okolku levého kola 1. nápravy zadního podvozku řízeného DV, na které navazovaly stopy po odvalování okolku levého kola, následované na levé straně temene (vně) levé kolejnice koleje č. 202 (Rj 12) stopami po spadu kola s částí ulomené nápravy. Levé kolo s částí zlomené nápravy se v konečném postavení po MU svou osou nacházelo 3,9 m za bodem „0“ mezi kolejemi č. 201 (Rj 10) a 202 (Rj 12), a to v horizontální poloze, lomovou plochou nápravy směřující do šterkového lože kolejiště. Řídící DV TVL linky č. 4, kurz 204, v konečném postavení po vzniku MU zastavilo předním čelem 132,2 m a zadním čelem řízeného DV 99,75 m za bodem „0“. Vykolejený zadní podvozek řízeného DV se zlomenou 1. nápravou se nacházel 104,5 m za bodem „0“ a 8,7 m za hrotem jazyka výhybky č. K-17 v úhlu cca 45 ° k vozidlové skříni řízeného DV (ve směru jízdy TVL). Na levém víku nápravového ložiska 1. nápravy vykolejeného podvozku bylo zjištěno jednostranné zvětšení otvoru ve víku (přírubě) na čele převodové skříně s čerstvými stopami otěrů nápravy. Tyto stopy zanechala ulomená část nápravy, pevně spojená s levým kolem, a to ještě před jeho spadem za srdcovkou výhybky č. K-16 do prostoru mezi koleje č. 201 (Rj 10) a 202 (Rj 12).

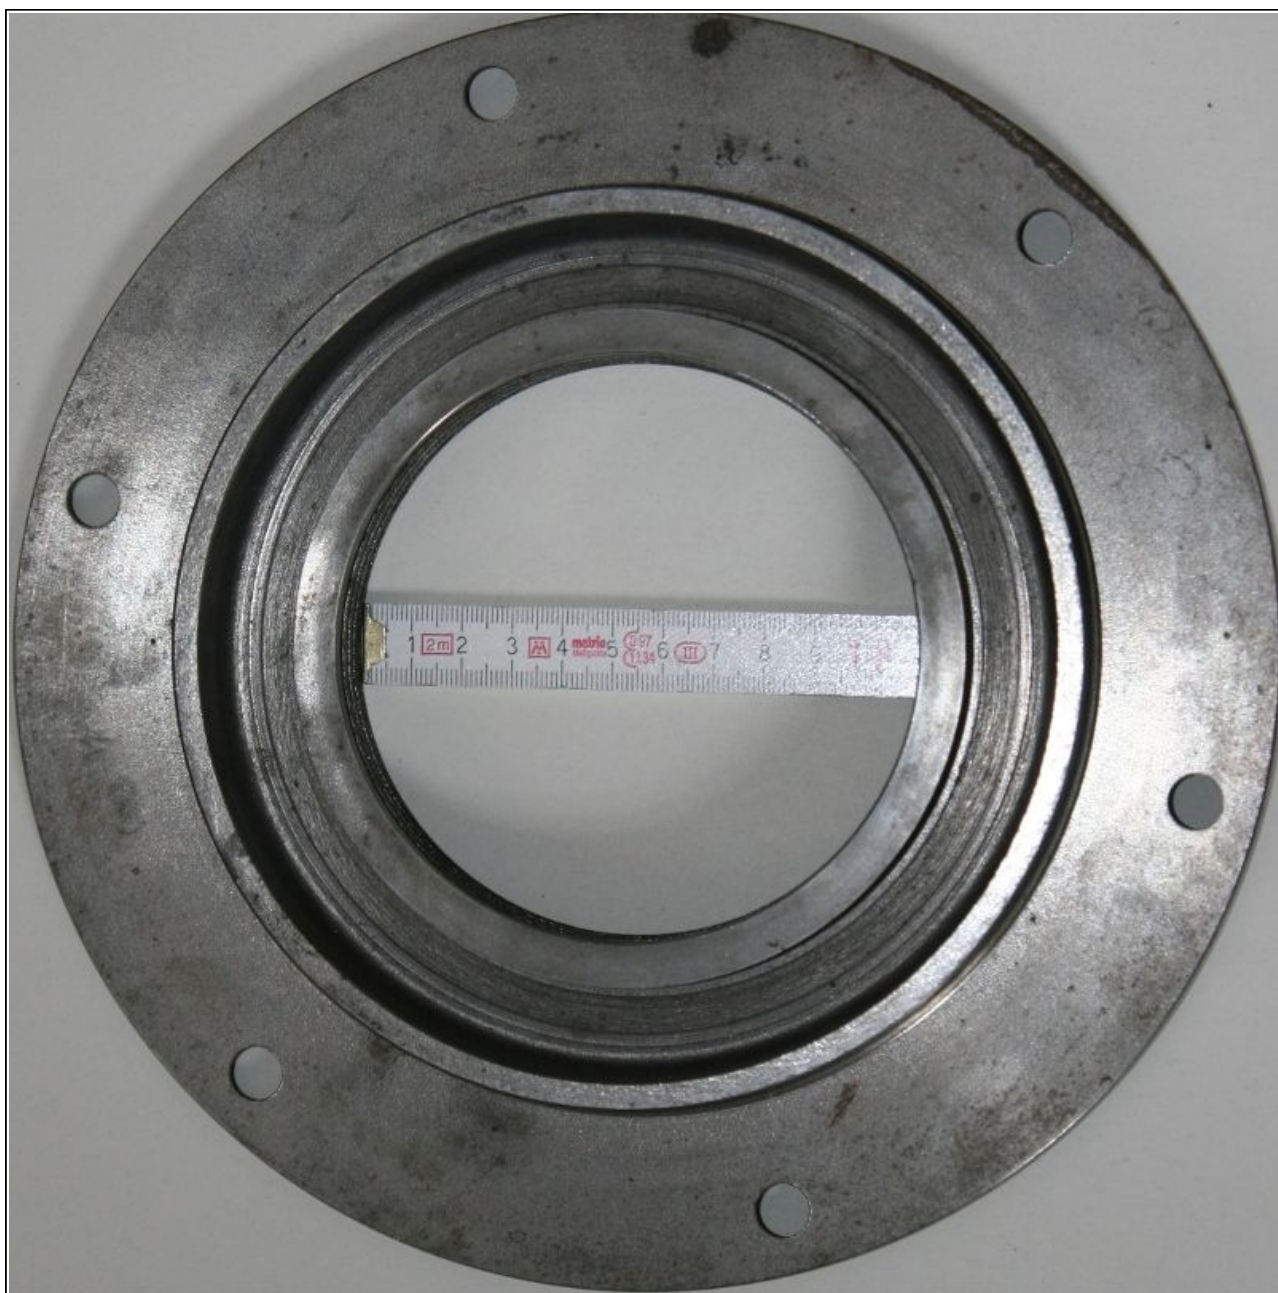
Obr. č. 8: Poškozené levé víko ložiskové skříně 1. nápravy zadního podvozku DV MTV, ev. č. 1313.
