Závěrečná zpráva o výsledcích šetření mimořádné události

Srážka tramvajového vlaku linky č. 4 se stojícím tramvajovým vlakem linky č. 1 v Plzni, v prostoru za křižovatkou ulic Karlovarská a Bolevecká

Accident and incident investigation report

Collision of the tram No. 4 with standing tram No. 1 in Plzeň, in the area behind the crossroad of Karlovarská and Bolevecká streets

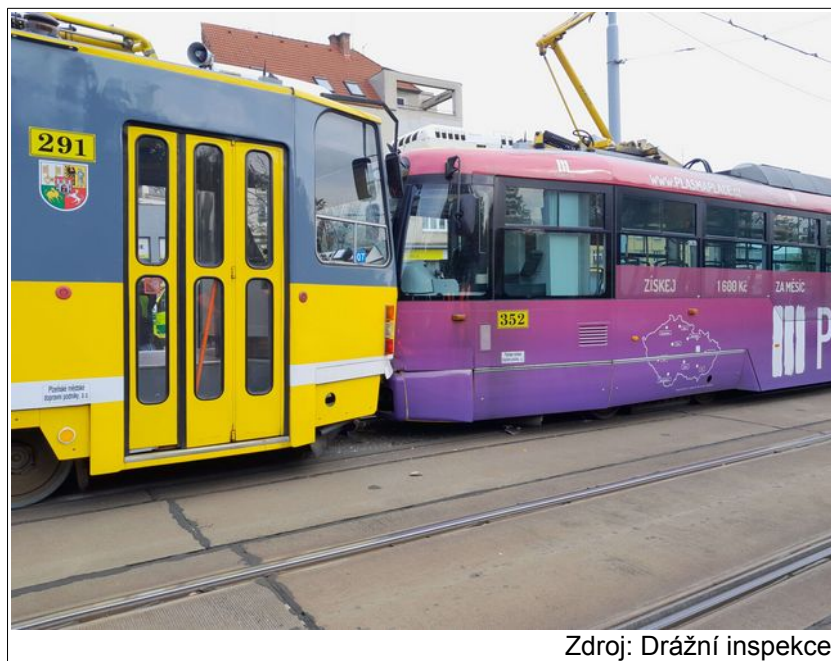
- Vznik události: 19. 10. 2023, 12:15:02 h.
- Popis události: najetí tramvajového vlaku linky č. 4, kurz 6, do zadní části stojícího tramvajového vlaku linky č. 1, kurz 7.
- Dráha, místo: dráha tramvajová na území města Plzně, za křižovatkou ulic Karlovarská a Bolevecká, úsek mezi zastávkami Pod Záhorskem a Zoologická zahrada (ve směru jízdy tramvajového vlaku linky č. 4), resp. Pod Záhorskem a Lékařská fakulta (ve směru jízdy tramvajového vlaku linky č. 1), kolej č. 2.
- Zúčastnění: Plzeňské městské dopravní podniky, a. s. (provozovatel dráhy a dopravce obou tramvajových vlaků).
- Následky: 19 zraněných; *)
celková škoda 1 363 771 Kč. **)
- *) Konečný počet zraněných nebyl ke dni zpracování ZZ upřesněn.
**) Výše škody ke dni zpracování ZZ nebyla konečná.
