The Rail Safety Inspection Office

Accident and incident investigation report

Collision of two trams No. 17 between Palackého náměstí and Jiráskovo
náměstí tram stops in Prague

č. j.: 6-4310/2018/DI

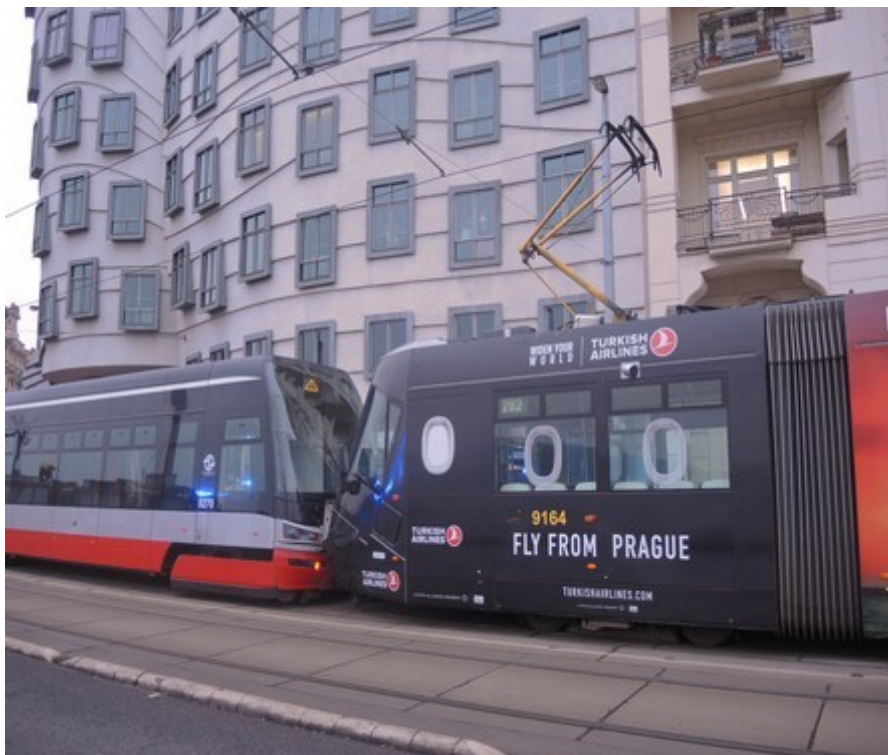
Zdroj: DI

Popis události: srážka tramvajového vlaku linky č. 17 pořadí 29 s tramvajovým vlakem linky č. 17 pořadí 3 (njetí zezadu) mezi zastávkami Palackého náměstí a Jiráskovo náměstí v Praze.
