Závěrečná zpráva o výsledcích šetření mimořádné události

Srážka tramvajového vlaku linky č. 16 s tramvajovým vlakem linky č. 22
mezi zastávkami Štěpánská a Karlovo náměstí v Praze

Accident and incident investigation report

Collision of the tram No. 16 with standing tram No. 22 between Štěpánská and
Karlovo náměstí tram stops in Prague

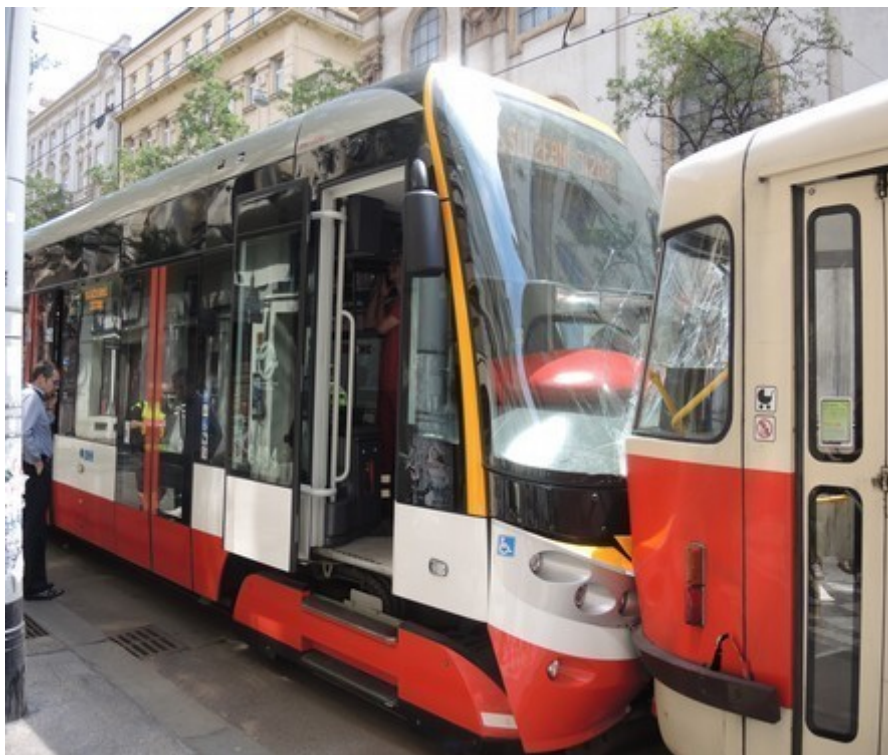
Popis události: srážka tramvajového vlaku linky č. 16 s tramvajovým vlakem linky č. 22 mezi zastávkami Štěpánská a Karlovo náměstí v Praze.

Následky: 25 zraněných;
celková škoda 44 000 000 Kč.
