The Rail Safety Inspection Office

Zpráva o výsledcích šetření příčin a okolností vzniku mimořádné události

Srážka vlaku Nex 48397 (samostatné hnací drážní vozidlo) s drážním vozidlem řazeným na konci nákladního vlaku Nex 48325 na dráze železniční, celostátní, mezi železničními stanicemi Děčín-Prostřední Žleb a Děčín hlavní nádraží

Investigation Report of Railway Accident

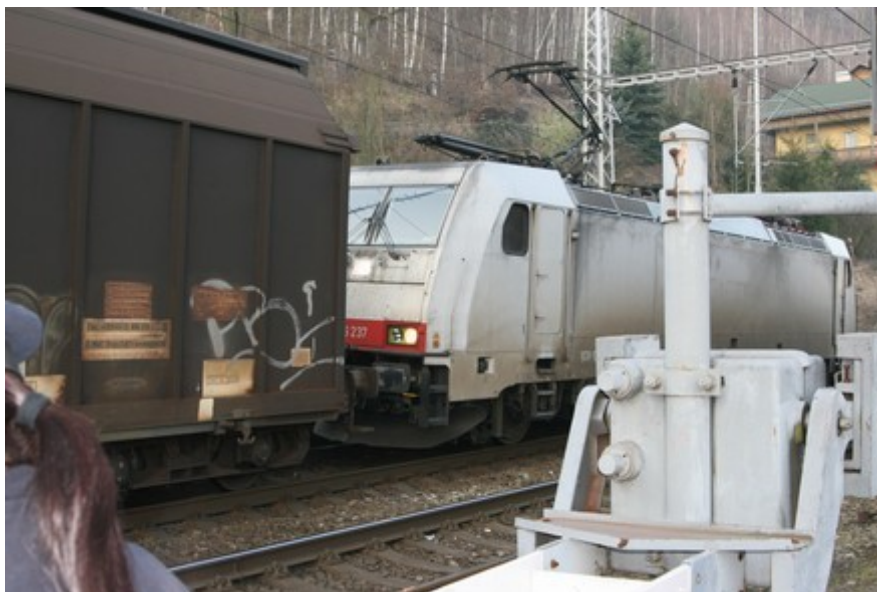
- Skupina události: závažná nehoda.
- Vznik události: 13. 3. 2014, 14:52 h.
- Popis události: srážka vlaku Nex 48397 najetím na stojící nákladní vlak Nex 48325.
