## **Závěrečná zpráva o výsledcích šetření mimořádné události**

Střetnutí vlaku Os 5432 s osobním automobilem na železničním přejezdu P3096  
mezi železničními stanicemi Turnov a Sychrov

## **Accident and incident investigation report**

Collision of the regional passenger train No. 5432 with a car at the level crossing  
No. P3096 between Turnov and Sychrov stations

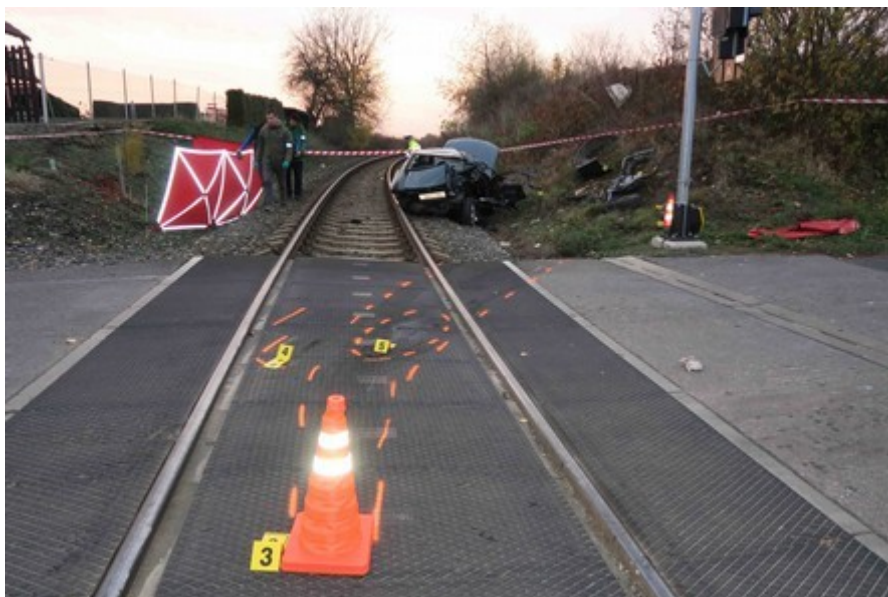
Popis události: střetnutí vlaku Os 5432 s osobním automobilem.

Dráha, místo: dráha železniční, kategorie celostátní, Jaroměř – Liberec, mezi železničními stanicemi Turnov a Sychrov, železniční přejezd P3096 v km 127,065.
