## **Závěrečná zpráva o výsledcích šetření mimořádné události**

Nedovolená jízda vlaku Ex 350 za úroveň hlavního (odjezdového) návěstidla L2 s návěstí „Stůj“ a vjetí do postavené vlakové cesty pro vlak Os 17816 v železniční stanici Ejpovice

Unauthorized movement of the long distance passenger train No. 350 behind the main departure signal device L2 and its ride into the train route of the regional passenger train No. 17816 at Ejpovice station

č. j.: 6-712/2019/DI

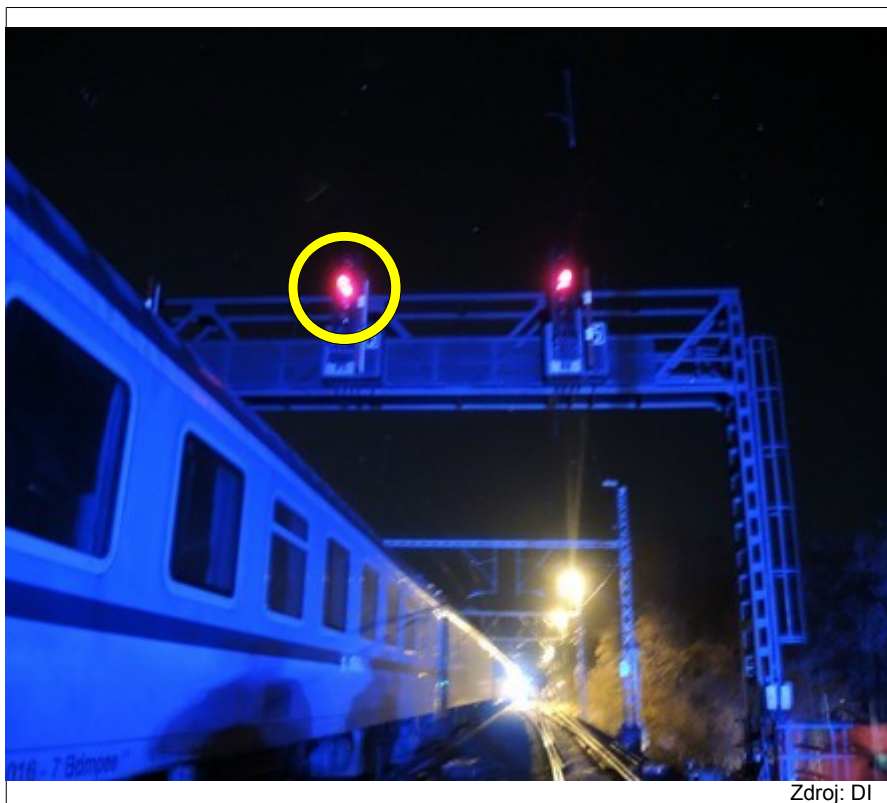
Zdroj: DI

Popis události: nedovolená jízda vlaku Ex 350 za úroveň hlavního (odjezdového) návěstidla L2 s návěstí „Stůj“ a vjetí do postavené vlakové cesty pro vlak Os 17816.

Dráha, místo: dráha železniční, kategorie celostátní, Beroun – Plzeň hl. n., železniční stanice Ejpovice, 2. staniční kolej, hlavní (odjezdové) (dále také odjezdové) návěstidlo L2 v km 93,768.
