### **Investigation Report of Railway Accident**

Derailment of bogies type 53 loaded with rails on sleepers on freight train No. 164203 between Víkaneč and Golčův Jeníkov stations

Monday, 14<sup>th</sup> September 2015

č. j.: 6-2885/2015/DI

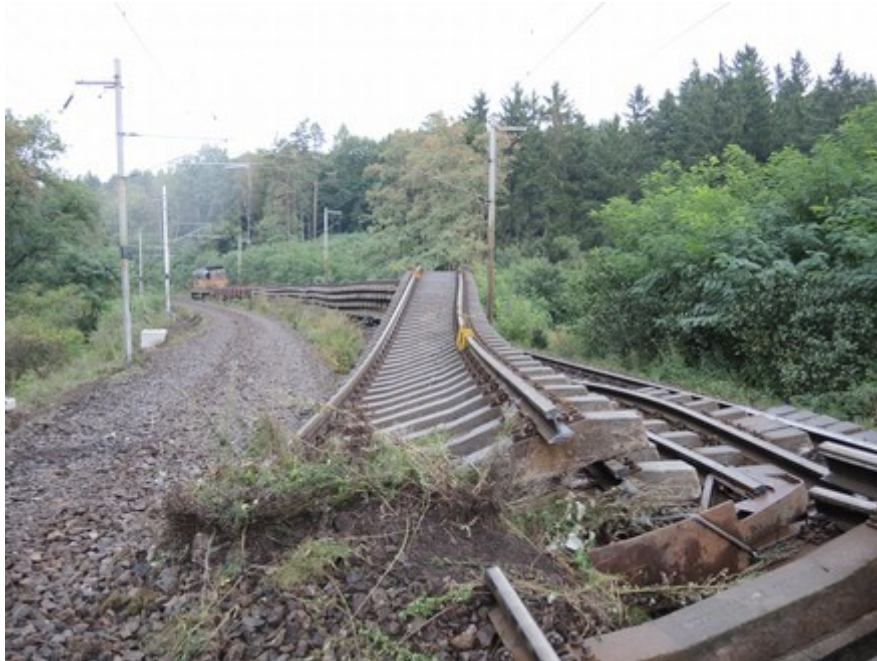
- Skupina události: nehoda.
- Vznik události: 14. 9. 2015, 8.20 h.
- Popis události: vykolejení 4. a 5. svazku kolejových polí na podvozcích vzor 53.
- Dráha, místo: dráha železniční, celostátní, trať 324 Brno hl. n. – Kutná Hora hl. n., km 259,992 mezi žst. Vlkaněč a Golčův Jeníkov.
- Zúčastnění: Správa železniční dopravní cesty, státní organizace (provozovatel dráhy);  
ČD Cargo, a. s. (dopravce vlaku Pn 164203).
- Následky: bez zranění;  
celková škoda 83 000 Kč.
- Bezprostřední příčiny:
- blíže nespecifikovaná technická závada na podvozcích vzor 53.
- Prispívající faktor mimořádné události byl:
- nebyly Drážní inspekcí zjištěny.
- Zásadní příčiny:
- nebyly Drážní inspekcí zjištěny.
