The Rail Safety Inspection Office

Investigation Report of Railway Accident

Collision of shunting operation with a car on excluded line at level crossing No. P3706 in the area of Golčův Jeníkov město railway stop

Monday, 21st March 2016

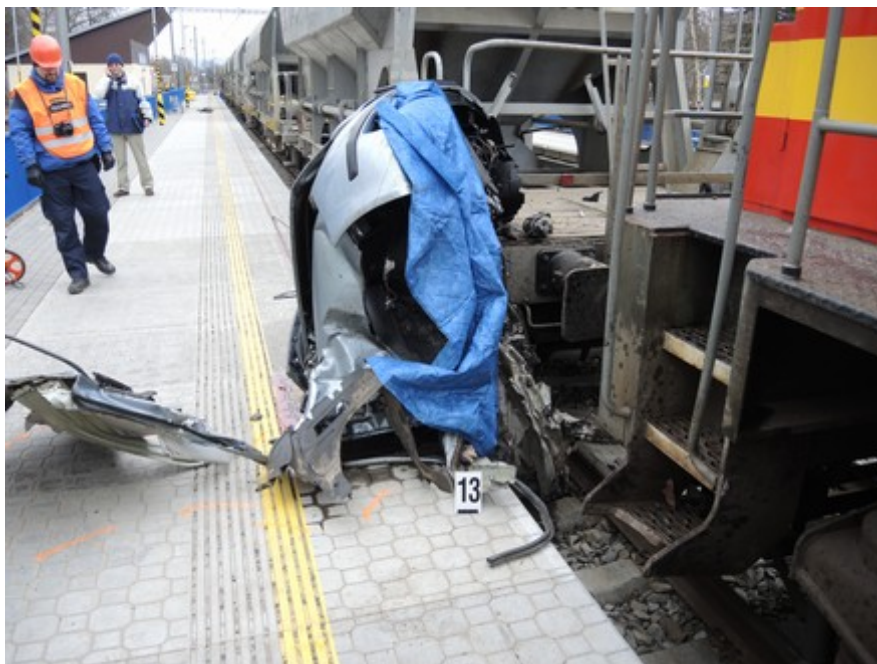
Popis události: střetnutí posunu mezi dopravními na vyloučené koleji s osobním automobilem na železničním přejezdu P3706, u zastávky Golčův Jeníkov město.
