## **Závěrečná zpráva o výsledcích šetření mimořádné události**

Nedovolená jízda posunového dílu za seřaďovací návěstidlo Se7 s následným vjetím do postavené vlakové cesty a srážkou s vlakem Nex 45306 v železniční stanici Havlíčkův Brod

Unauthorized movement of the shunting operation behind the marshalling signal device Se7 with its consequent entry into the train route and collision with the freight train No. 45306 at Havlíčkův Brod station

Wednesday, 27<sup>th</sup> February 2019

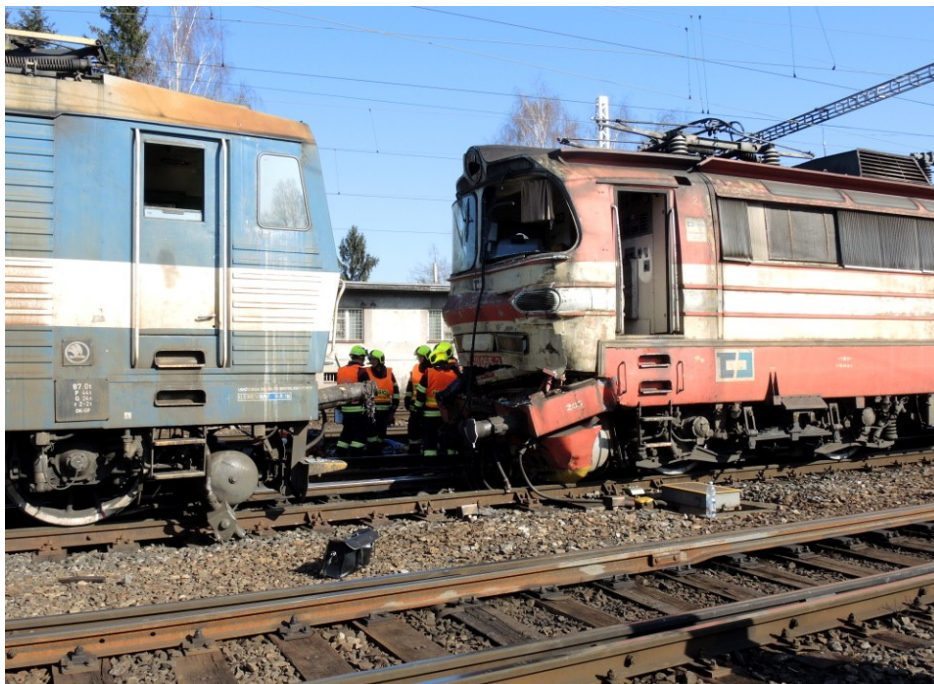
Obr. č. 1: Pohled na poškozená čela HDV

Popis události: nedovolená jízda samostatně posunujícího hnacího drážního vozidla za návěstidlo Se7 s návěstí „Posun zakázán“, vjetí do postavené vlakové cesty pro vlak Nex 45306 a následná srážka s hnacím drážním vozidlem jedoucím v čele vlaku Nex 45306.
