Vykolejení vlaku R 655 v železniční stanici Hluboká nad Vltavou-Zámostí

Accident and incident investigation report

Derailment of the long distance passenger train No. 655 at Hluboká nad Vltavou-Zámostí station

č. j.: 6-3767/2020/DI

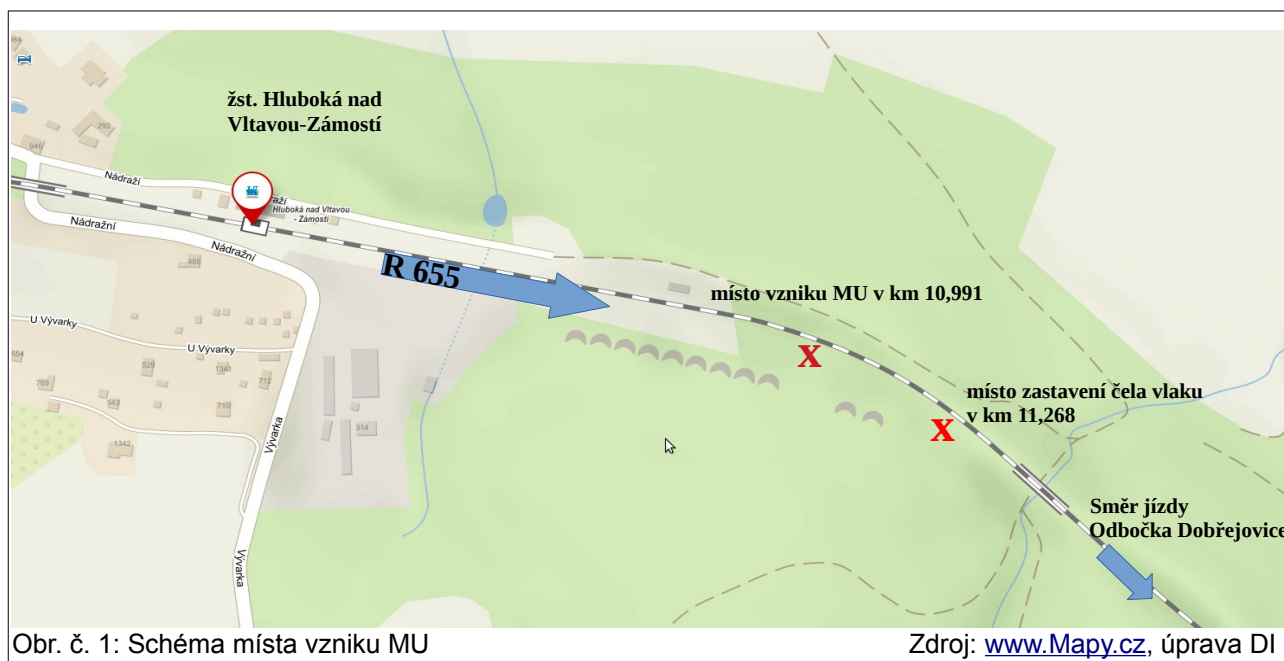
Obr. č. 1: Schéma místa vzniku MU

úsecích jednokolejná. Jednoduchá výhybka č. 11 v km 11,004 mezi 3. SK a 1. SK byla vybavena elektromotorickým přestavňákem s čelistovým závěrem.
