**Drážní inspekce**  
The Rail Safety Inspection Office

## **Zpráva o výsledcích šetření příčin a okolností vzniku mimořádné události**

Vykolejení drážního vozidla za jízdy vlaku Pn 58790 na dráze železniční,  
celostátní, v železniční stanici Hluboká nad Vltavou

### **Investigation Report of Railway Accident**

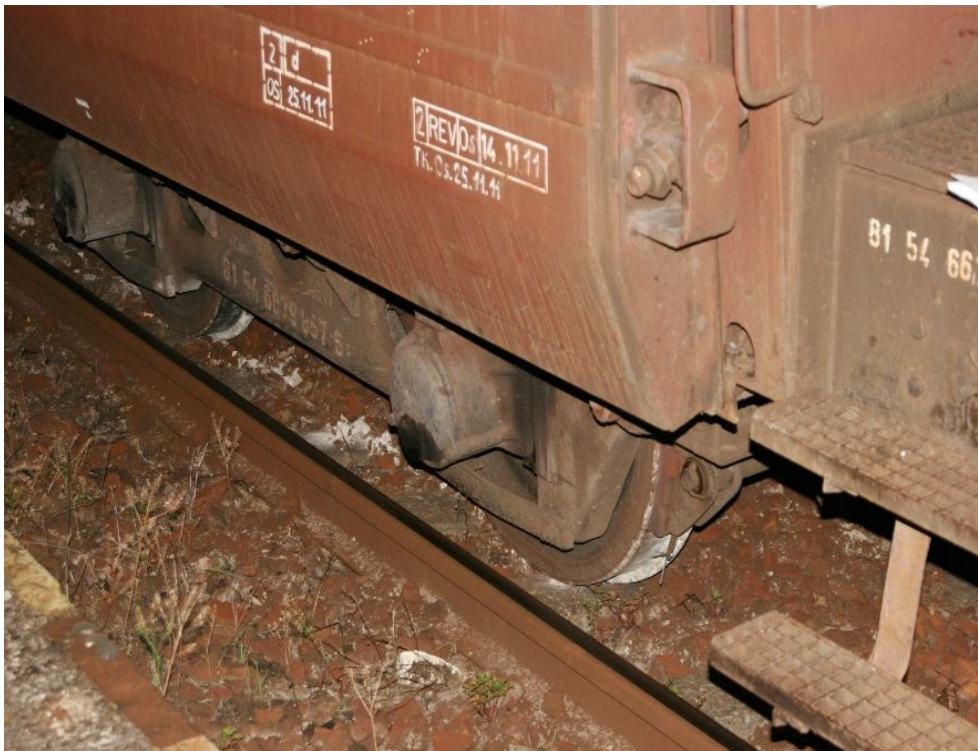
- Skupina události: nehoda.
- Vznik události: 3. 8. 2013, 18.45 h.
- Popis události: vykolejení osmnáctého vozu vlaku Pn 58790 jedním podvozkem.
- Dráha, místo: dráha celostátní, železniční stanice Hluboká nad Vltavou, 3. staniční kolej, výhybka č. 2, km 221,668.
- Zúčastnění: Správa železniční dopravní cesty, státní organizace (provozovatel dráhy);  
ČD Cargo, a. s. (dopravce vlaku Pn 58790).
- Následky: bez zranění,  
celková škoda 204 700 Kč.
- Bezprostřední příčiny:
- změna kolových tlaků na kolech přední nápravy podvozku "a" TDV řady Falls č. 81 54 6679 867-6.
- Příspějící faktory:
- nebyly Dražní inspekci zjištěny.

- technická závada na voze – úplný lom hlavní pružnice na pozici 1L na podvozku "a" TDV řady Falls č. 81 54 6679 867-6.
