**Drážní inspekce**  
The Rail Safety Inspection Office

### **Investigation Report of Railway Accident**

Collision of regional passenger train No. 5408 with an obstacle - fallen tree between Hodkovice nad Mohelkou and Rychnov u Jablonce nad Nisou stations with subsequent derailment

č. j.: 6-2161/2011/DI

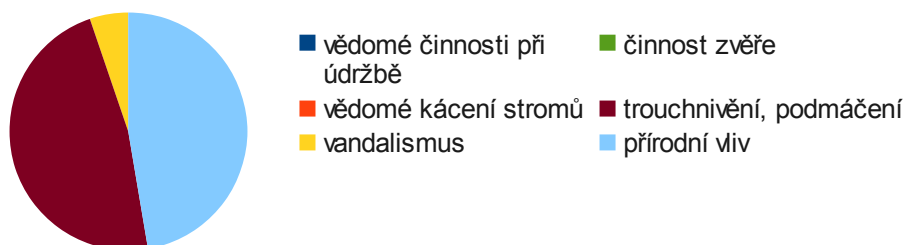
Graf č. 1: Zjištěné příčiny pádu stromů (jejich částí)

- vědomé činnosti při údržbě
- vědomé kácení stromů
- vandalismus
- činnost zvěře
- trouchnivění, podmáčení
- přírodní vliv

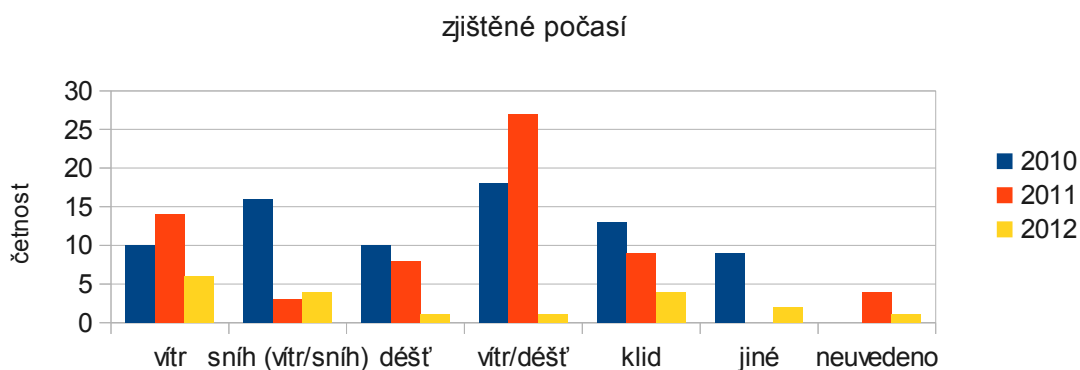
Graf č. 2: Počasí v době vzniku MU

počasí	2010	2011	2012	celkem
vítr	10	14	6	30
sníh (vítr/sníh)	16	3	4	23
děšť	10	8	1	19
vítr/děšť	18	27	1	46
klid	13	9	4	26
jiné	9	0	2	11
neuveďeno	0	4	1	5
celkem	76	65	19	160

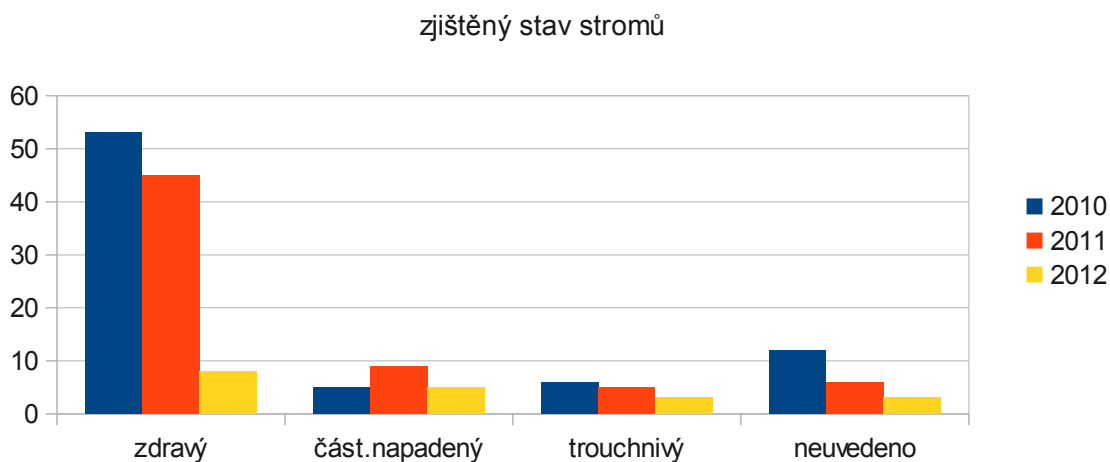
Graf č. 3: Zjištěný stav spadlých stromů (jejich částí)

stav stromu	2010	2011	2012	celkem
zdravý	53	45	8	106
část.napadený	5	9	5	19
trouchnivý	6	5	3	14
neuveďeno	12	6	3	21
celkem	76	65	19	160

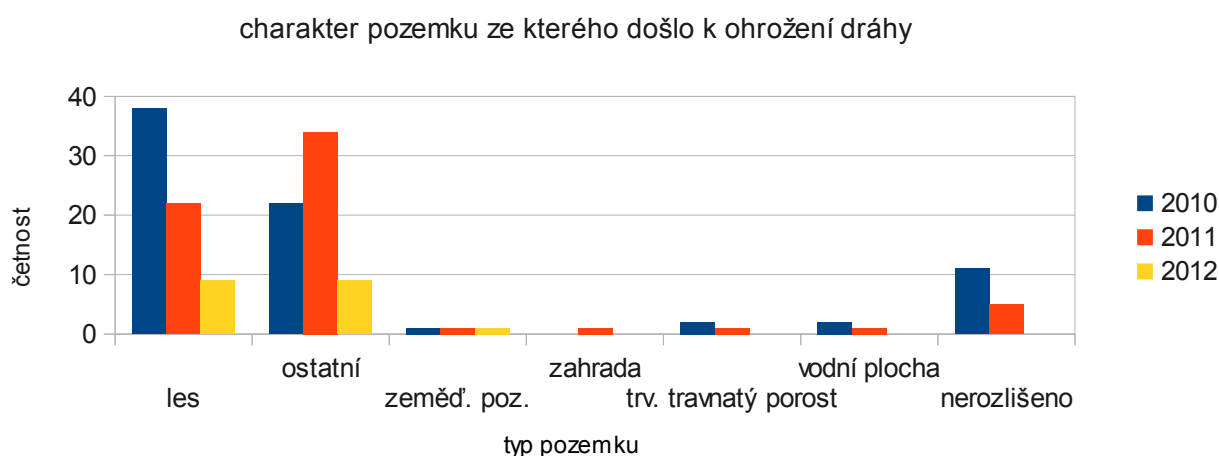
Graf č. 4: Charakter pozemků, ze kterého došlo k pádu stromů (jejich částí)

charakter pozemku	2010	2011	2012	celkem
les	38	22	9	69
ostatní	22	34	9	65
zemědělský pozemek	1	1	1	3
zahrada	0	1	0	1
trvalý travnatý porost	2	1	0	3
vodní plocha (včetně břehů)	2	1	0	3
nerozlišeno	11	5	0	16
celkem	76	65	19	160

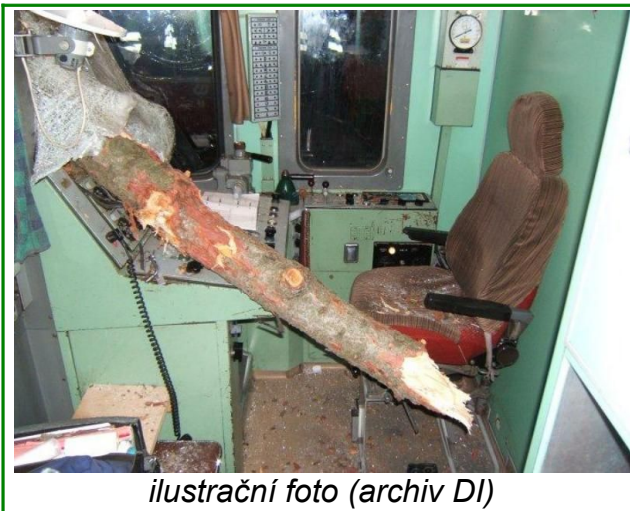
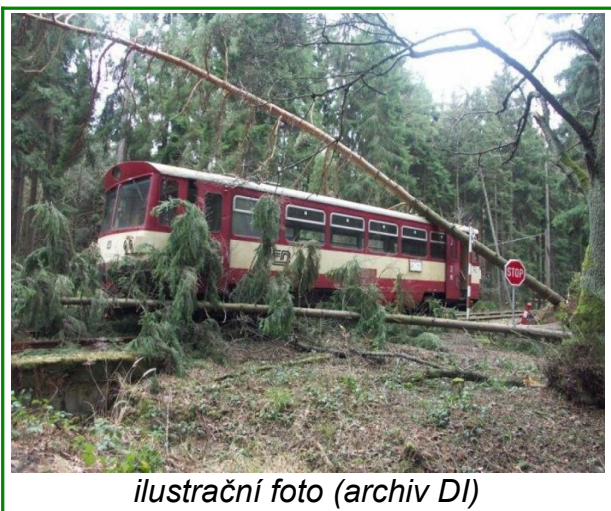
Ve statistice vyhodnocené MU měly samozřejmě své následky. Uvedená celková hmotná škoda činí 25 060 759 Kč, a to převážně na straně dopravců. Závažnější je však skutečnost, že při nich došlo ke zranění celkem 14 osob, z toho 1 zranění bylo těžké. Z těchto 14 osob se jednalo o 7 cestujících a 7 zaměstnanců dopravců (3x strojvedoucí, 4x vlakvedoucí). Lze namítnout, že z počtu 160 MU to není zase tak tragické. Ovšem je nutné vzít v úvahu fakt, že následky většiny MU jsou víceméně náhodné. Nakonec co chybělo k přímo fatálním následkům např. u těchto MU:
