The Rail Safety Inspection Office

Srážka vlaku R 668 s vlakem R 667 na dráze železniční, celostátní,
v železniční stanici Horažďovice předměstí

Investigation Report of Railway Accident

Collision of long distance passenger train No. 668 with long distance passenger
train No. 667 at Horažďovice předměstí station

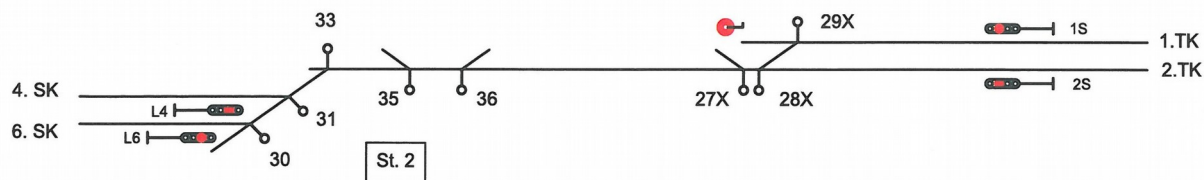
Obr. č. 2: Schéma kolejíště na pačejovském zhlaví žst. Horažďovice předměstí

Dne 4. 8. 2015 ve 13.19 h došlo při odjezdu vlaku R 668 z žst. Horažďovice předměstí ke srážce čtvrtého a pátého vozu tohoto vlaku s vlakem R 667, který stál před vjezdovým návěstidlem 1S žst. Horažďovice předměstí.

Při ohledání místa vzniku MU bylo postupováno ze 4. staniční koleje ve směru jízdy vlaku R 668. Vpravo od 4. koleje se nacházelo trpasličí odjezdové návěstidlo L4. Na tomto návěstidle byla návěst „Stůj“. Na konci 4. koleje se nacházela výhybka č. 31. Tato výhybka byla přestavena do vedlejšího (odbočného) směru. Jazyk přiléhá k opornici a hákový závěr byl správně zaklesnut. Na jazycích, na opornicích a na srdcovce nebyla zjištěna žádná poškození nebo stopy po otěru okolků kol DV. Dále ve směru ohledání (směrem k budově stavědla č. 2 a dále k záhlaví) se nacházely tyto výhybky (viz schéma kolejíště, obr. č. 2):

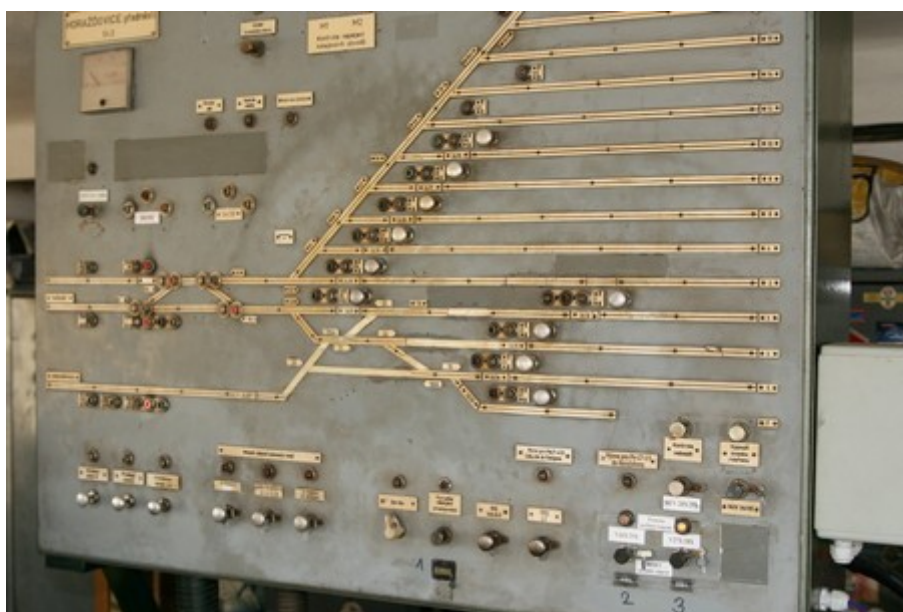
Obr. č 13: Celkový pohled na indikační desku na St. 2

Řadič sloužící k přestavování výhybek č. 28X a 29X byl v poloze vpravo, tj. v poloze pro přestavení výhybek do vedlejšího (odbočného) směru. Řadič výhybek č. 34 a 35 byl přeložen v poloze vlevo a byl označen upamatovací pomůckou (viz obr. č. 15). Poloha přestavení výhybek 28X a 29X (přestavení do vedlejšího směru) byla indikována na indikační desce svítící žlutou kontrolní žárovkou (viz obr. č. 14). Dále na indikační desce svítila žlutá kontrolní žárovka indikující poruchu počítače náprav. Tlačítko nouzového uvolnění výhybek č. 28X a 29X (na desce označeno jako NUV 28X/29X) mělo sejmutou plombu. Plomby na ostatních ovládacích prvcích s evidencí obsluhy byly nepoškozené. (viz obr. č. 16). Na indikační desce dále svítily červené kontrolní žárovky, které signalizovaly obsazení kolejových úseků na výhybce č. 28X a na výhybce č. 34 (která ve skutečnosti již v kolejišti nebyla). Červené kontrolní žárovky umístěné v maketách vjezdových návěstidel 1S a 2S indikovaly návěst „Stůj“ na těchto návěstidlech (viz obr. č. 14).

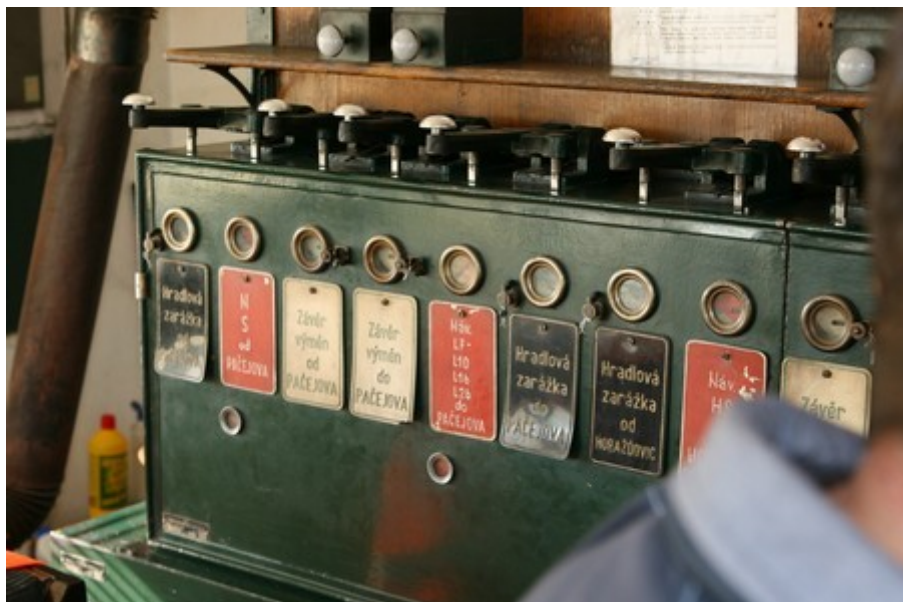
Obr. č. 17: Polohy clonek na hradlové skříni na St. 2

Na hradlové skříni byla všechna návěštní hradla v základní poloze (clonky a náhradní západky byly červeně zacloněny). Všechna výměnová hradla a výměnová souhlasová hradla byla v základní poloze (clonky byly bíle zacloněny). Všechny hradlové zářky byly v základní poloze (clonky byly černě zacloněny). Všechny plomby na šňůrce a všechny plomby na drátku byly na hradlové skříni nepoškozené.

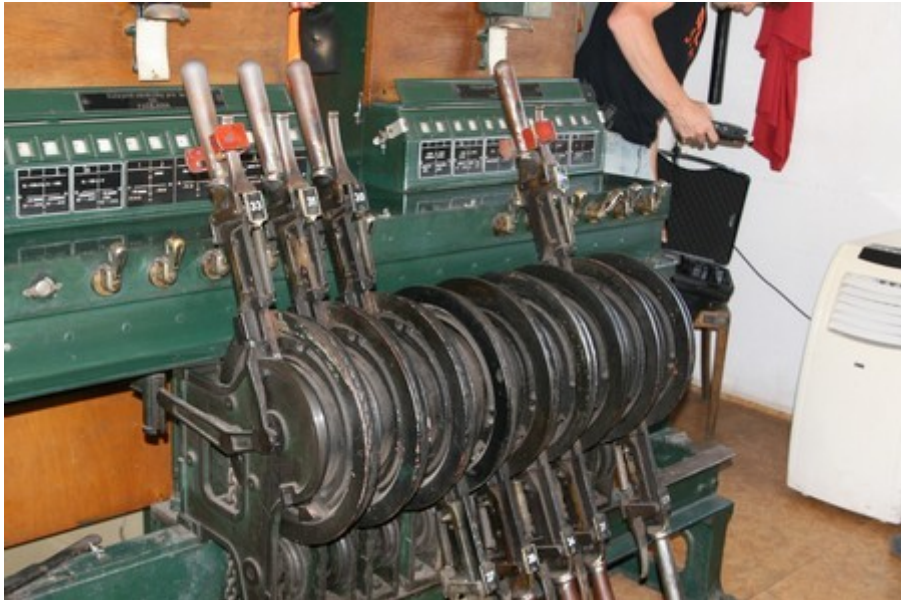
Obr. č. 18: Polohy výměnových pák a kolejových závěrníků na St. 2
Zdroj: DI

- páky výhybek č. 104, 24, 26, 30, 31, 33 byly zaklesnuté nahoře, což odpovídá přestavení výhybky do vedlejšího (odbočného) směru.

Kolejový závěrník „pro 4. kolej od Pačejova“ byl přeložen vpravo. Ostatní kolejové závěrníky byly v základní (střední) poloze.

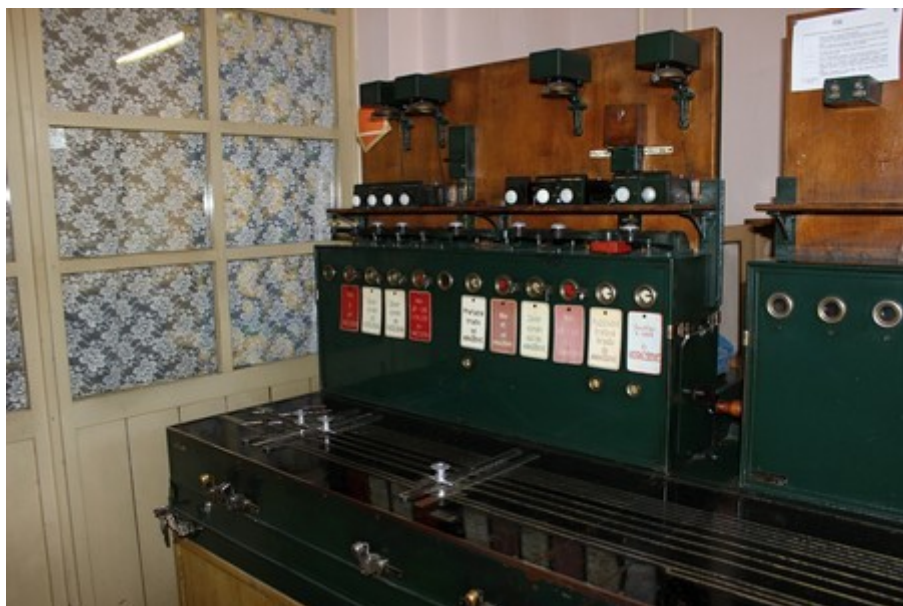
Obr. č. 19: Poloha clonek hradlových závěrů, směrových závěrníků a posuvných knoflíků na řídicím přístroji (část řídicího přístroje pro pačejevské zhlaví) Zdroj: DI

Na hradlové skříní řídicího přístroje byla všechna návěsní hradla v základní poloze (clonky a náhradní západky byly červeně zacloněny). Všechna výměnová hradla byla v základní poloze (clonky byly bíle zacloněny). Všechny hradlové zarážky byly v základní poloze (clonky byly černě zacloněny). Všechny plomby na šňůrce a všechny plomby na drátku byly na hradlové skříní nepoškozené, s výjimkou nouzového vybavovacího tlačítka nad návěsním hradlem pro „Náv.L7-L10, L1b, L2b do PAČEJOVA“, kde plomba chyběla. Na závěrové skříní byly posuvné knoflíky ve střední, základní poloze. Směrové závěrníky byly rovněž ve střední, základní poloze.

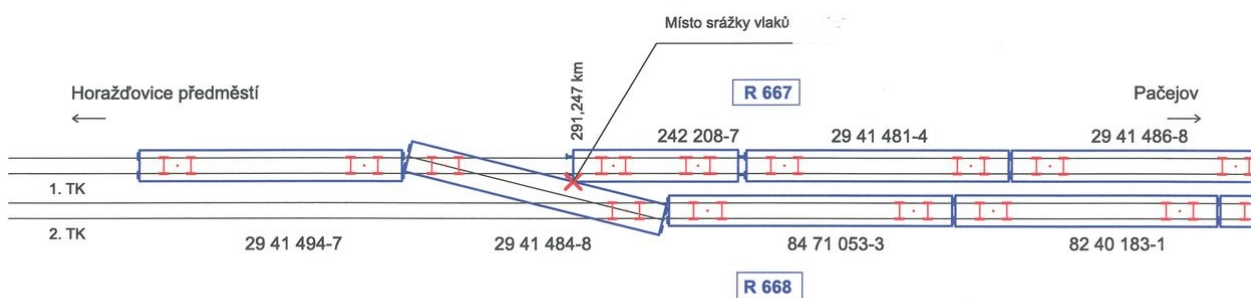
Obr. č. 21: Znárodnění jízdy vlaku R 668 před srážkou s vlakem R 667 Zdroj: DI

Přibližně v čase 12.45 h došlo v žst. Horažďovice předměstí k technické závadě na staničním zabezpečovacím zařízení. Došlo k poruše počítačů náprav na výhybkách č. 27 X a 28X, které se nacházejí na pačejovském zhlaví. Poruchu zjistil signalista St. 2 podle světelné indikace na indikační desce. Vznik poruchy ihned oznámil výpravčímu, který přivolal zaměstnance odborně způsobilého k údržbě a opravám zabezpečovacího zařízení. Z důvodu vzniklé poruchy nebylo možné zabezpečovat jízdy vlaků na pačejovském zhlaví běžnou obsluhou zabezpečovacího zařízení. Výpravčí proto zavedl ve 12.57 h pro St. 2 telefonické hlášení volnosti a správného postavení vlakové cesty. Ve 13.15 h přijel na 4. staniční kolej ze směru od Střelských Hoštic vlak R 668, který měl po uskutečnění výstupu a nástupu cestujících pokračovat dále v jízdě do žst. Pačejov. V té době se od Pačejova blížil vlak R 667. Z důvodu rekonstrukce stanice (zrušení některých kolejí – viz obr. č. 2) nebylo možné uskutečnit vjezd vlaku R 667 a odjezd vlaku R 668 současně, proto se výpravčí rozhodl nejprve uskutečnit odjezd vlaku R 668 ze 4. staniční koleje na 2. traťovou kolej do Pačejova a po odjezdu tohoto vlaku uskutečnit vjezd vlaku R 667 z 1. traťové koleje na 4. staniční kolej. Výpravčí nařídil signalistům přípravu vlakové cesty pro vlak R 668 ze 4. koleje do Pačejova a po ohlášení volnosti a správného postavení vlakové cesty signalistou St. 2 obsloužil tlačítko přivolávací návěsti. Vlak R 668 odjel ze 4. staniční koleje. Po odjezdu vlaku R 668 signalista St. 2 oznámil výpravčímu, že vlak R 668 odjel celý. Výpravčí nařídil signalistům přípravu vlakové cesty pro vlak R 667 od Pačejova na 4. staniční kolej. Signalista St. 2 v rámci přípravy této vlakové cesty obsloužil řadič výhybek 28X a 29X a přestavil tyto výhybky do vedlejšího (odbočného) směru. K přestavení výhybek došlo v době, kdy se na výhybce č. 28X ještě nacházela DV vlaku R 668, konkrétně došlo k přestavení výhybky mezi předním a zadním podvozkem vozu č. 50 54 29 41 484-8, který byl řazen jako 4. za lokomotivu. V důsledku přestavení výhybek pod jedoucím vlakem došlo k tomu, že lokomotiva, přední tři vozy a přední podvozek čtvrtého vozu pokračovaly v jízdě po záhlaví původním směrem na 2. traťovou kolej a zadní podvozek čtvrtého vozu a pátý (poslední) vůz jely přes výhybku 29X na záhlaví a dále na 1. traťovou kolej (viz obr. č. 21). Na širé trati došlo na 1. traťové koleji v km 291,247 ke srážce čtvrtého vozu vlaku R 668 s vlakem R 667, který stál v době srážky před vjezdovým návěstidlem 1S žst. Horažďovice předměstí. Následkem srážky došlo k vykolejení 4. a 5. vozu vlaku R 668 a lokomotivy vlaku R 667.

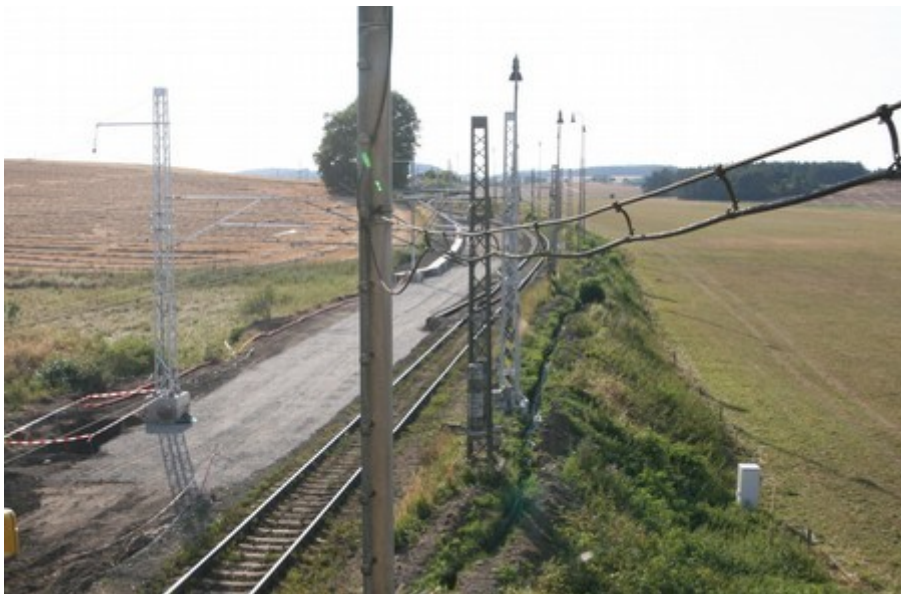
Obr. č. 22: Výhled ze St. 2 směrem na záhlaví Zdroj: DI

Výhybka č. 28X je vzdálena od St. 2 cca 600 m. Ze záznamu telefonického hovoru (viz bod 3.5.2 této zprávy) vyplývá, že signalista St. 2 přestavil výhybky 28X a 29X někdy mezi 26. a 47. vteřinou hovoru. Při uvažování rychlosti vlaku R 668 47 km/h (viz rozbor rychloměrného záznamu, bod 3.4.4 této zprávy) a vzhledem k tomu, že k přestavení výhybky 28X došlo někdy mezi 35. a 40. vteřinou hovoru, vlak R 668 od zahájení hovoru signalisty s výpravčím do přestavení výhybky 28X ujel 456 až 522 m. Vzhledem k tomu, že došlo k přestavení výhybky 28X pod zadní částí vlaku R 668, je zřejmé, že signalista ohlásil výpravčímu, že vlak R 688 odjel celý, bezprostředně poté, co uviděl z okna St. 2 návěst „Konec vlaku“ na jeho posledním voze. Signalista St. 2, s ohledem na vzdálenost výhybek od svého stanoviště a době, která uplynula od chvíle, kdy okolo jeho stanoviště projel vlak R 668, do chvíle přijetí pokynu k přestavení výhybek (cca 30 vteřin), si nemohl být jist, že vlak R 668 výhybku č. 28X skutečně všemi svými DV opustil. Proto měl i nejednoznačnou odpověď výpravčího na jeho dotaz, zda má přestavit výhybky č. 28X a 29X, považovat za rozpornou a ohrožující bezpečnost provozování drážní dopravy.
