The Rail Safety Inspection Office

Závěrečná zpráva o výsledcích šetření mimořádné události

Nezajištěná jízda vlaků Os 5815 a Os 5810 v žst. Praha-Horní Počernice

Unsecured movement of the regional passenger trains No. 5815 and No. 5810
at Praha-Horní Počernice station

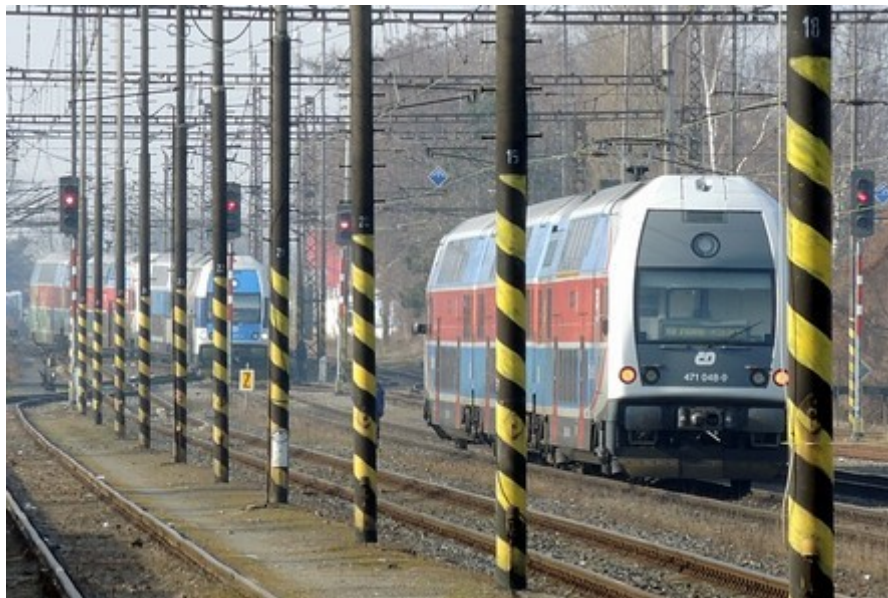
Popis události: vjezd vlaku Os 5815 na 2. staniční kolej žst. Praha-Horní Počernice proti odjíždějícímu vlaku Os 5810.

Dne 15. 2. 2018 vjížděl vlak Os 5815 od žst. Praha-Vysočany do žst. Praha-Horní Počernice na Přivolávací návěst návěstidla S. Vjezd vlaku byl zamýšlen z 1. TK na 1. SK. Z důvodu nesprávného přestavení dvojice výhybek č. 21/22 došlo k nezajištěné jízdě vlaku odbočným směrem na 2. SK, ze které ve stejnou dobu odjížděl vlak Os 5810 na Přivolávací návěst návěstidla L2. Strojvedoucí obou vlaků zareagovali na vzniklou situaci a také na návěst „Stůj zastavte všemi prostředky“ dávanou zaměstnanci provozovatele dráhy. Oba vlaky zastavily proti sobě na 2. SK žst. Praha-Horní Počernice. Vzdálenost čel stojících vlaků byla 233 m.
