Drážní inspekce
The Rail Safety Inspection Office

Zpráva o výsledcích šetření příčin a okolností vzniku mimořádné události

Nedovolená jízda vlaku R 824 kolem hlavního (odjezdového) návěstidla L2b na dráze železniční, celostátní, v železniční stanici Hořovice s následným vjezdem na 2. traťovou kolej do obsazeného mezistaničního oddílu

Unauthorized movement of long distance passenger train No. 824 behind the main signal L2b and entrance into another train route at the Hořovice station

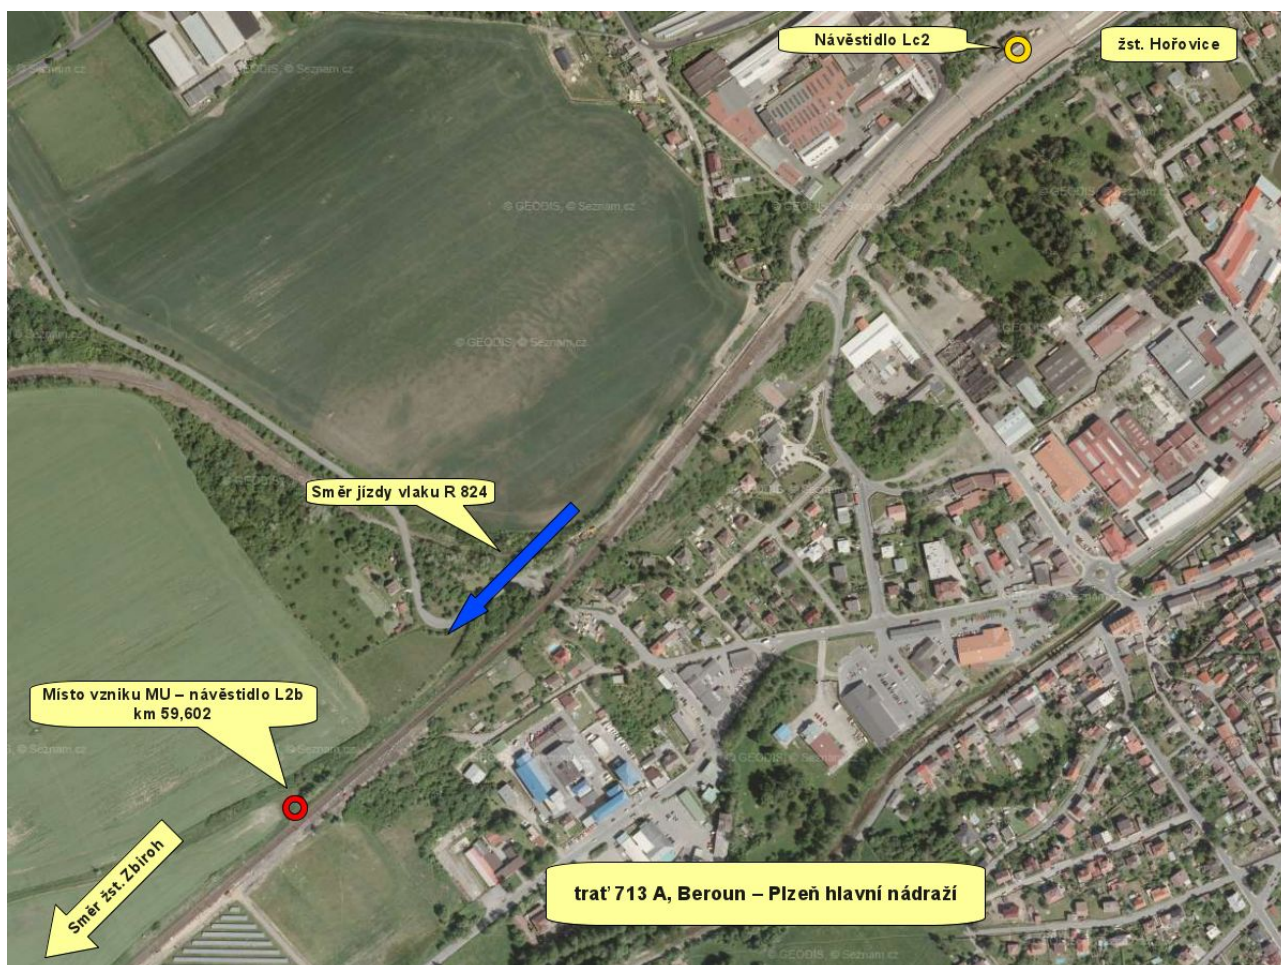
Dne 25. 6. 2012 ve 20:05 h projel vlak R 824 v žst. Hořovice kolem hlavního (odjezdového) návěstidla L2b, na kterém byla návěst „Stůj“ a vjel do obsazeného prostorového oddílu vlakem Os 7822. Vlak R 824 byl strojvedoucím zastaven na pokyn výpravčího žst. Hořovice výpravčím odbočky Zbiroh prostřednictvím TRS.

Ohledáním místa MU bylo zjištěno, že místo vzniku MU je v úrovni hlavního (odjezdového) návěstidla L2b v km 59.602. Čelo vlaku R 824 se nacházelo v km 65.800. Návěstidlo L2b bylo hlavní, odjezdové, světelné, umístěné vpravo přímo u SK č. 2b a v době ohledání místa MU byla na tomto návěstidle návěstěna návěst „Stůj“. Při MU nebyl aktivován IZS.
