Závěrečná zpráva o výsledcích šetření mimořádné události

Vykolejení vlaku Služ 54500 mezi železničními stanicemi Domoušice a Hřivice

Accident and incident investigation report

Derailment of the service train No. 54500 between Domoušice and Hřivice stations

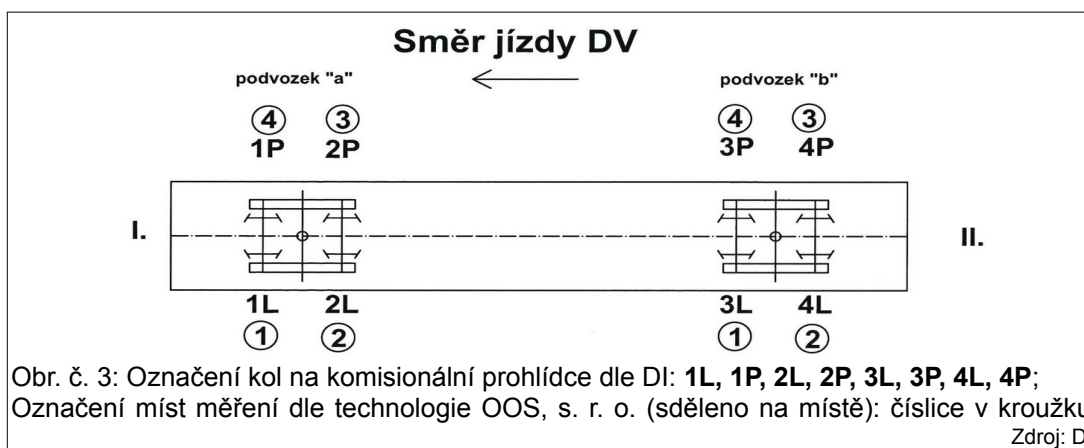
Označení míst měření dle technologie prováděné OOS bylo na místě DI zpochybněno, protože pro postavení náprav vůči koleji by v takovém případě bylo rozhodující porovnání dvojic protilehlých hodnot e1/e4 a e2/e3. V měřicím listu se však porovnávají dvojice e1/e2 a e3/e4, tedy ne protilehlé dvojice hodnot, když naměřené hodnoty byly chybně zapsány dle schématu uvedeného níže.
