Drážní inspekce
The Rail Safety Inspection Office

Zpráva o výsledcích šetření příčin a okolností vzniku mimořádné události

Vykolejování a nakolejování nečinné parní lokomotivy 990.017-6 (310.922) za jízdy vlaku 1. nsl 62870, na trati 322C v úseku Okříšky – Jihlava, s následným vykolejením čtyř historických drážních vozidel na zhlaví žst. Jihlava

č. j.: 6-2228/2011/DI

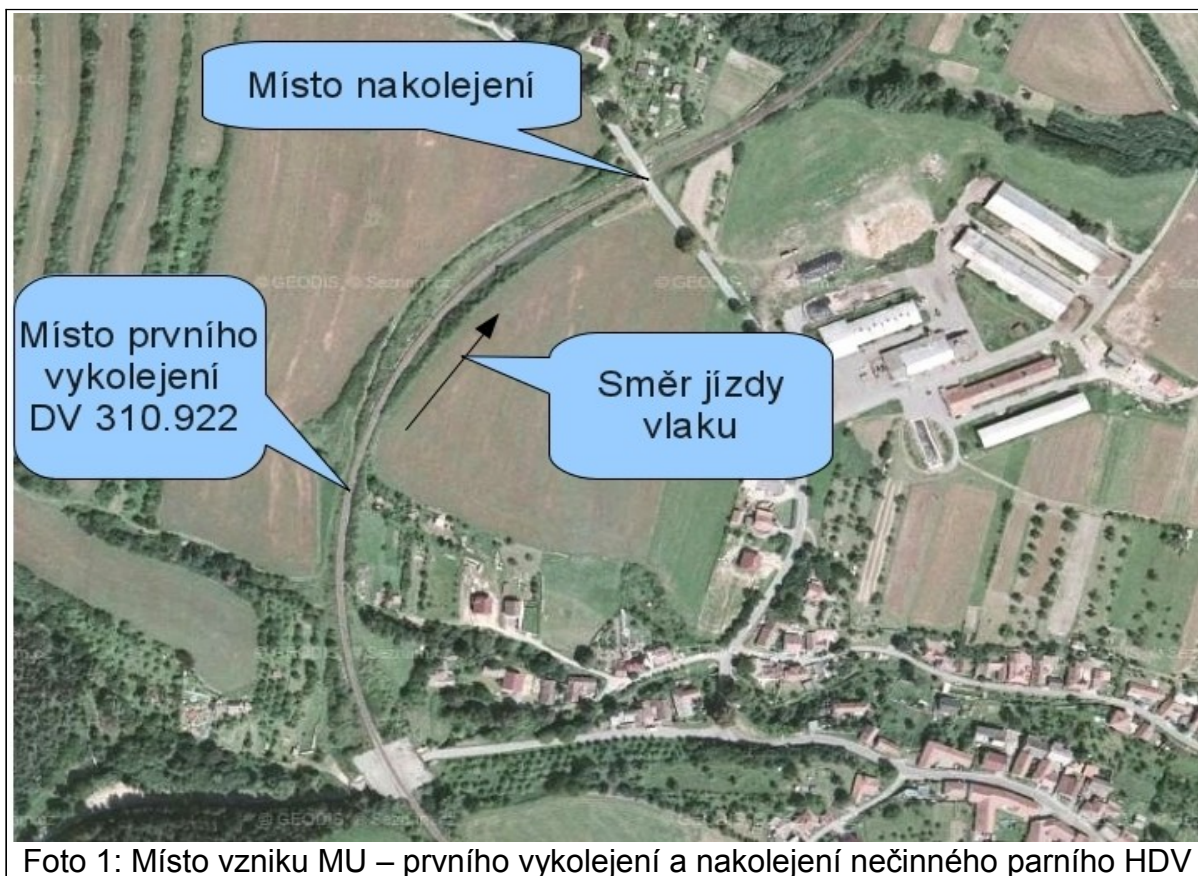
Poslední měření tratě měřicí drezínou bylo provedeno dne 19. 4. 2011. Zjištěné závady byly odstraněny do 20. 4. 2011. Hodnoty geometrické polohy koleje v místě prvního vykolejení (bod „0“), naměřené bezprostředně po MU dne 29. 7. 2011, vyhověly požadavkům ČSN 73 6360-2.

Hodnoty geometrické polohy koleje v místě prvního vykolejení (bod „0“), naměřené bezprostředně po MU dne 29. 7. 2011, vyhověly požadavkům ČSN 73 63 60-2.

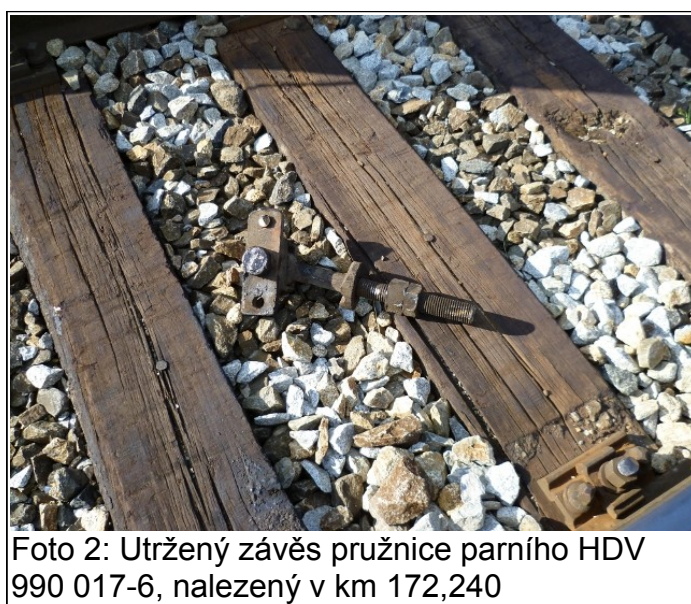
Při komisionální prohlídce všech poškozených historických DV dne 3. 8. 2011 v OKV Jihlava, která byla provedena za účelem zjištění škody a vlivu jejich technického stavu na vznik MU, bylo předběžně zjištěno, že technická závada na vypružení nápravy S2 parního HDV byla v příčinné souvislosti se vznikem MU. Vzhledem k tomu, že tato komisionální prohlídka byla provedena na HDV v zavázaném stavu, bylo komisí rozhodnuto přepravit ho do DKV Česká Třebová a provést detailní prohlídku ve vyvázaném stavu. Komisionální prohlídka v DKV Česká Třebová se uskutečnila dne 17. 8. 2011. Při prohlídce již vyvázané nápravy S2 a uchycení ulomeného závěsu k rámu HDV bylo konstatováno, že příčinou závady na vypružení nápravy S2 byl dynamický ráz, kdy miska závěsu číslo 6 vypadla z britu pružnice a následně došlo k ulomení závěsu pružnice a její ztrátě.

Bezprostřední příčinou vzniku MU byla technická závada na pravém závěsu vypružení nápravy S2, první ve směru jízdy nečinného parního HDV 990.017-6, čímž došlo k porušení ustanovení § 43 odst. (1) zákona č. 266/1994 Sb. a § 34 odst. (1) písmene f) vyhlášky č. 173/1995 Sb.
