Drážní inspekce
The Rail Safety Inspection Office

Střetnutí vlaku Os 20912 se silničním motorovým vozidlem na dráze
železniční, regionální, mezi železničními stanicemi Varnsdorf
a Rybniště na železničním přejezdu P 3467

Investigation Report of Railway Accident

Collision of regional passenger train No. 20912 with a car at the level crossing
No. 3467 between Varnsdorf and Rybniště stations

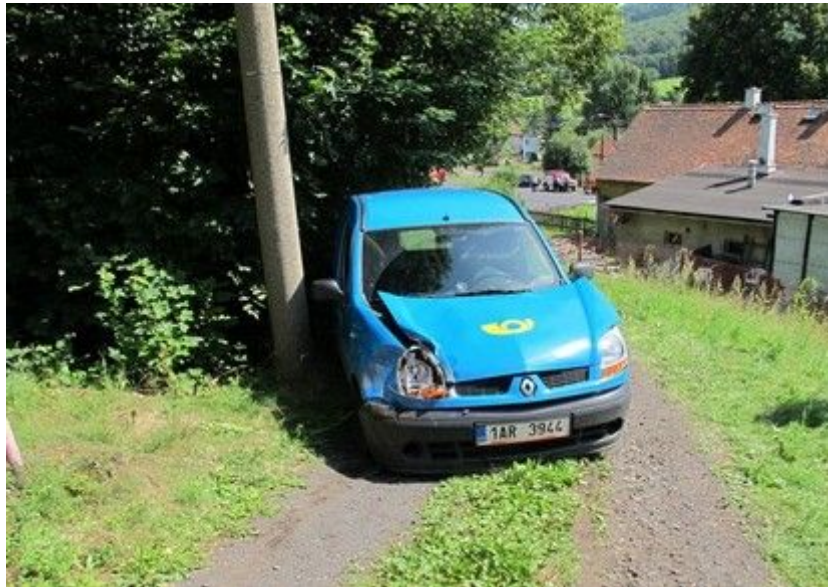
- Skupina události: nehoda.
- Vznik události: 7. 8. 2013, 12:14 h.
- Popis události: střetnutí vlaku Os 20912 se silničním motorovým vozidlem, na železničním přejezdu zabezpečeném výstražnými kříži.

- Dráha, místo: dráha železniční regionální, Varnsdorf – Rybníště, traťová kolej mezi žst. Varnsdorf a žst. Rybníště, železniční přejezd P 3467 v km 7,527.
